# 第四篇 公共建設重建

## 摘要

## 第一章 前言

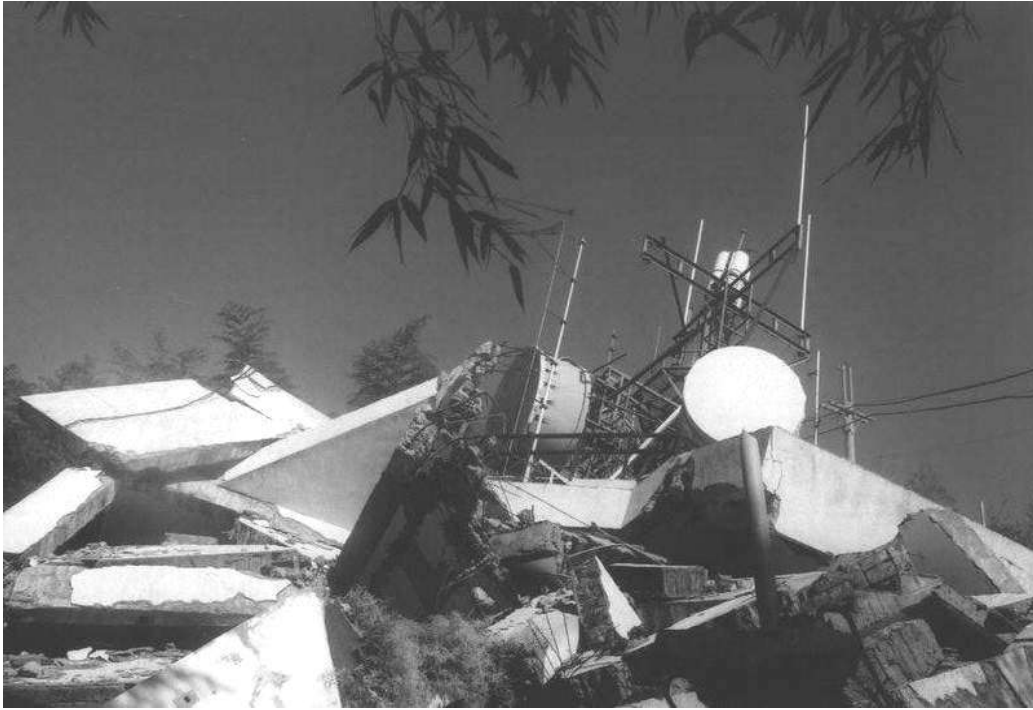
圖 4-10 倒塌的集集大山轉播站

集集大山轉播站為全國地方政府管轄最大的電視轉播站，自民國 71 年 (1982) 5 月 8 日正式開播以來，服務範圍涵蓋南投縣十三鄉鎮，攸關四十萬民眾收視功能以及傳播文化的使命，然於九二一震災損毀，損壞情形如見圖 4-10。

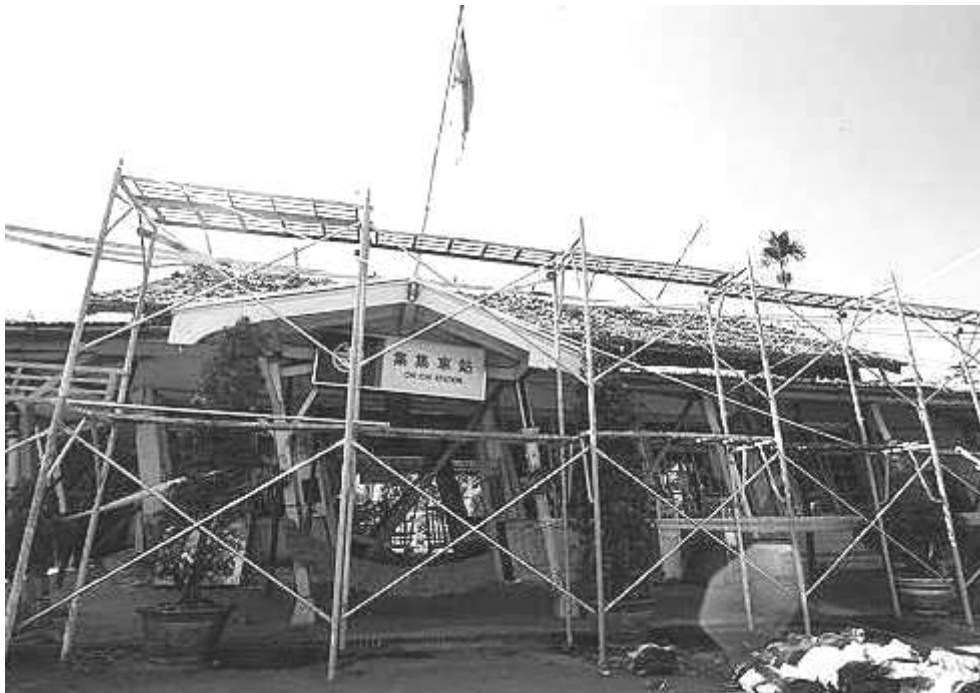
圖 4-54 地震後的集集火車站

。 從屋頂屋瓦鬆脫及微量下陷的破壞情形來看，屋頂桁架應只有「防止變形的細木構件」折損以及一組木桁架部份構件破壞，但是平面矩形大體上仍維持良好，水平斜撐的「火打」構件，應已發揮耐震效果。<sup>124</sup>

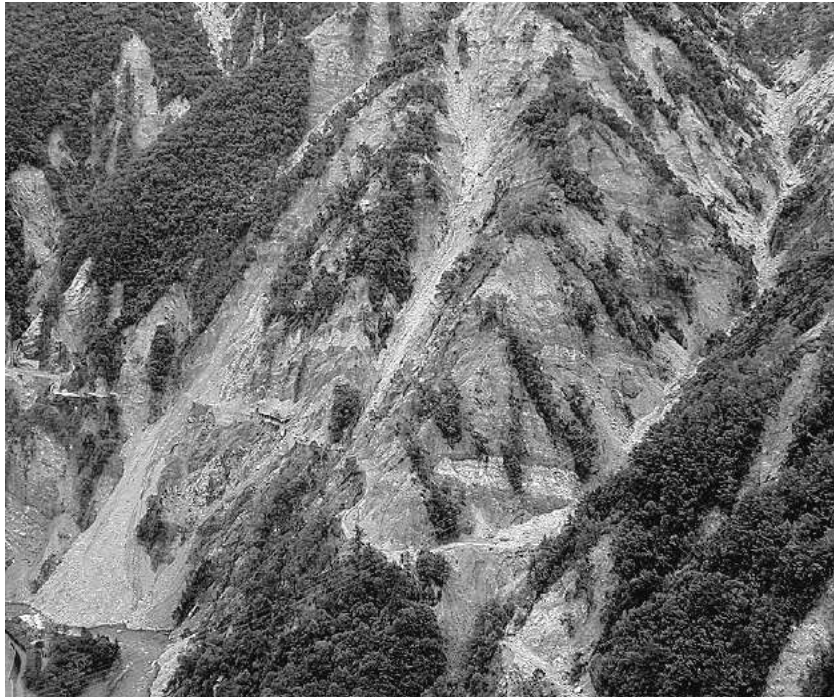
圖 4-61 馬陵一號隧道

計畫興建之隧道在利用現有的下行隧道擴挖約 40 公尺後，再新建長約 120 公尺之隧道。東洞口進洞後由於地質破碎發生崩坍抽心之情形，目前處於停工之狀態。馬陵一號隧道情形如見 4-61、馬陵二號隧道坍塌之情形如見 4-62、馬陵三號隧道情形如見 4-63。

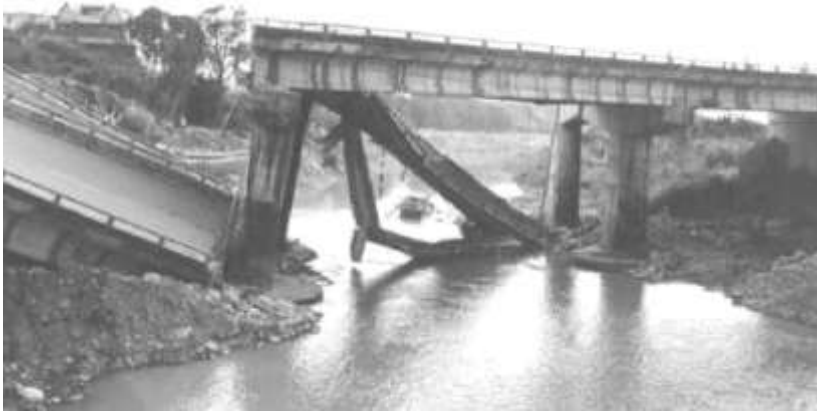
圖 4-66 地震後的石圍橋

該橋於東勢端南下線第二、三橋面落橋，北上線第三孔落橋。東勢端橋台受土壤擠壓嚴重傾斜，其兩側堤岸道路擋土牆崩塌，而南端往東勢引道左側擋土牆側移及路面龜裂。南下線 P2 橋墩破壞並向卓蘭端傾斜，北上線 P2 橋墩破壞並向上游側傾斜。北上線 P1 橋墩有明顯剪力裂縫。<sup>151</sup>地震後的石圍橋如見 4-66。

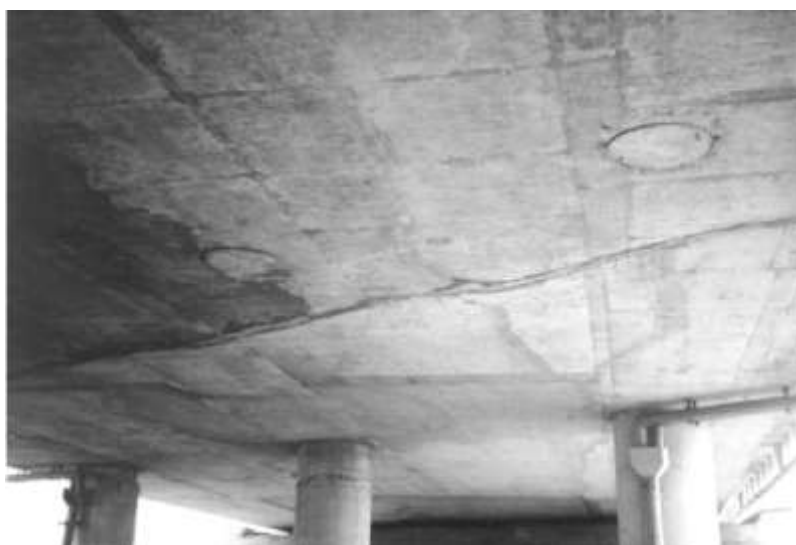
圖 4-78 地震後新溪南橋橋梁裂縫之情形

九二一地震造成於五光端北線第二、三孔橋墩之端部有嚴重壓碎、短柱、剪力裂縫、橋梁扭曲裂縫之情形（如見圖 4-78），且附近有土壤液化之砂湧行為。橋梁之護欄及伸縮縫有明顯壓碎。橋梁有偏心載重產生之扭曲裂縫，基礎部份有受損及沉陷。<sup>175</sup>

碳纖維複合材料 (CFRP) 有很強的抗拉能力，對於橋柱的剪力補強有很好的功效，且因為材料質量輕所以施工方便快捷，相當適合震災受損橋梁之緊急修復。九二一集集大地震中新溪南橋因為橋柱發生剪力破壞，對地震受損之 P2、P3 橋墩前後施作臨時支撐架再以碳纖維 (CFRP) 包覆補強，並於受損之盤式支承周圍改置橡膠支承墊。本修復工程總經費為九百二十四萬，於民國 88 年 (1999) 10 月 4 日開工，於民國 88 年 (1999) 10 月 27 日完工，修復後的新溪南橋如見圖 4-79。<sup>178</sup>

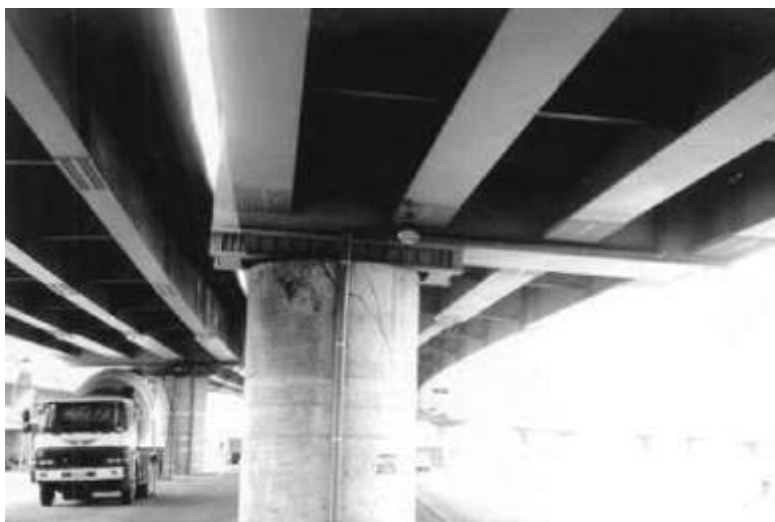
圖 4-89 貓羅溪橋橋墩受損情形

梁查小組現場勘查後發現貓羅溪橋經餘震不斷影響，五座橋墩柱頭裂縫已擴大，鋼帽樑變位危及交通安全，故必須封閉大橋。此時貓羅溪橋鄰近道路及橋梁經工務段連日之搶修已逐漸恢復通行，於是在通知南投縣震災指揮中心後，立即封閉貓羅溪橋。原車流則引導改由下游約二百公尺處已搶修完成之舊台三丙線平林橋通行。

橋梁部份<sup>18</sup>，貓羅溪橋柱頂與鋼帽樑交接處產生剪力裂縫，於民國 89 年 ( 2000 ) 12 月 6 日以臨時支撐完成加固，開放小型車通行，重車則繞道平林橋。修復方面則以鋼板被覆，於民國 89 年 ( 2000 ) 12 月 30 日完成。

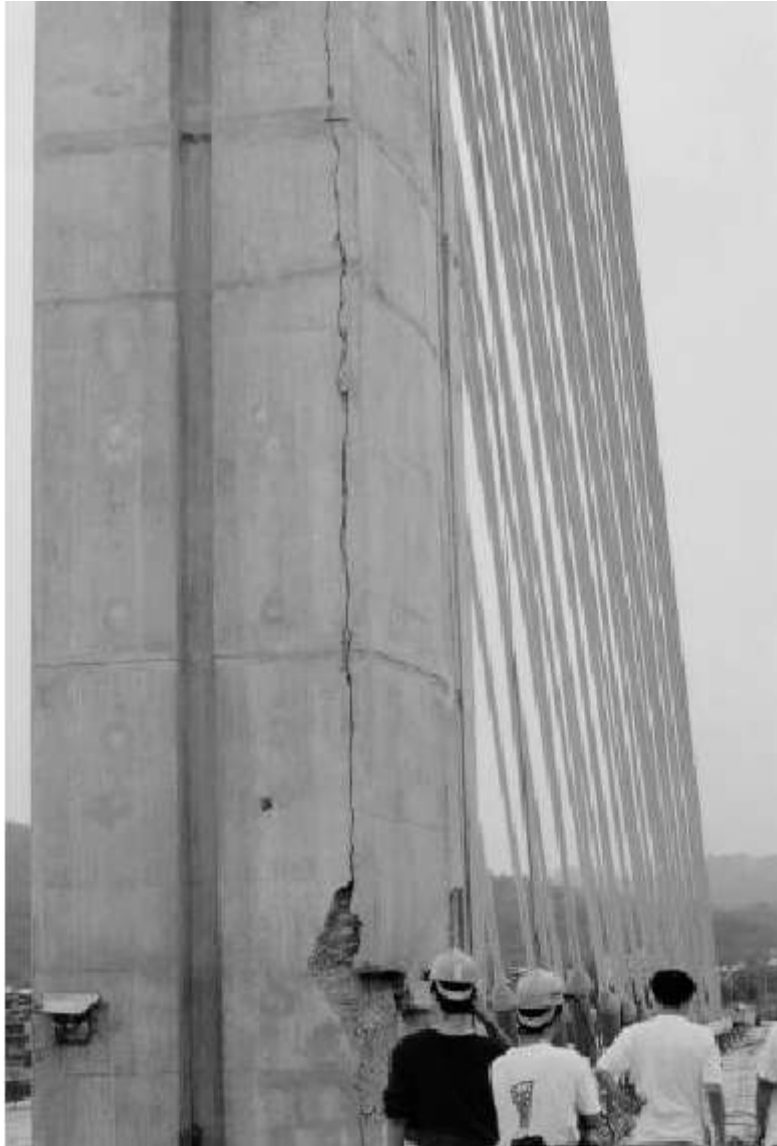
圖 4-90 地震受損的集鹿大橋

在九二一地震後，各方專家學者均一致認定，主塔上游側四塊預鑄斜撐版未吊裝及其上部橋面版未完成，是震損的重大關鍵因素之一。由於集鹿大橋係於施工中震損，未吊裝之預鑄斜撐版為塔式起重機所在位置，如地震發生時刻稍晚數日，則受損情形應不致如此嚴重。

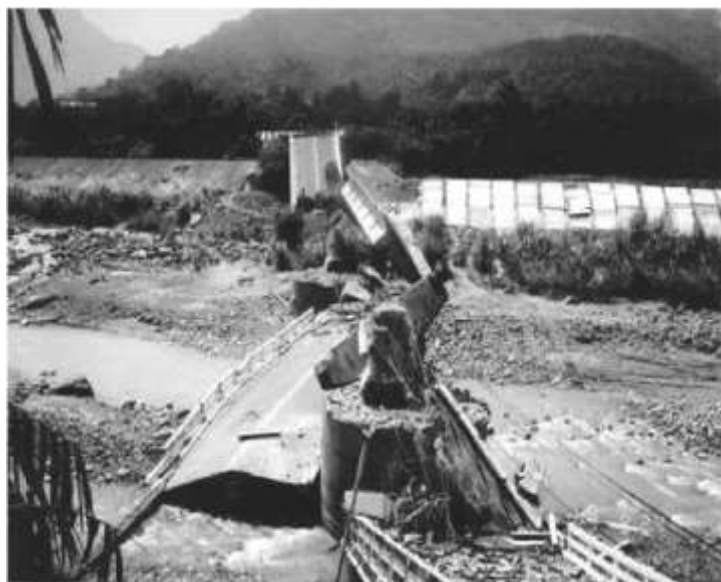
圖 4-101 地震後的桶頭橋

在九二一強大地震力侵襲<sup>205</sup>與斷層線經過的雙重作用下，造成本橋完全崩塌破壞。損壞包括因地層錯動引起北端橋台後方路面嚴重沈陷、橋台嚴重破裂損壞及橋柱於柱頂與帽樑交接處發生剪力破壞等情形。由於圓形沈箱基礎絕大部份外露在河床面上，使得橋柱剪力跨徑減少，故造成三根橋柱的剪力破壞<sup>206</sup>。
