「鹽寮、福隆沙灘現地驗證 總結報告會議」

114年9月9日

二、現地驗證總結報告

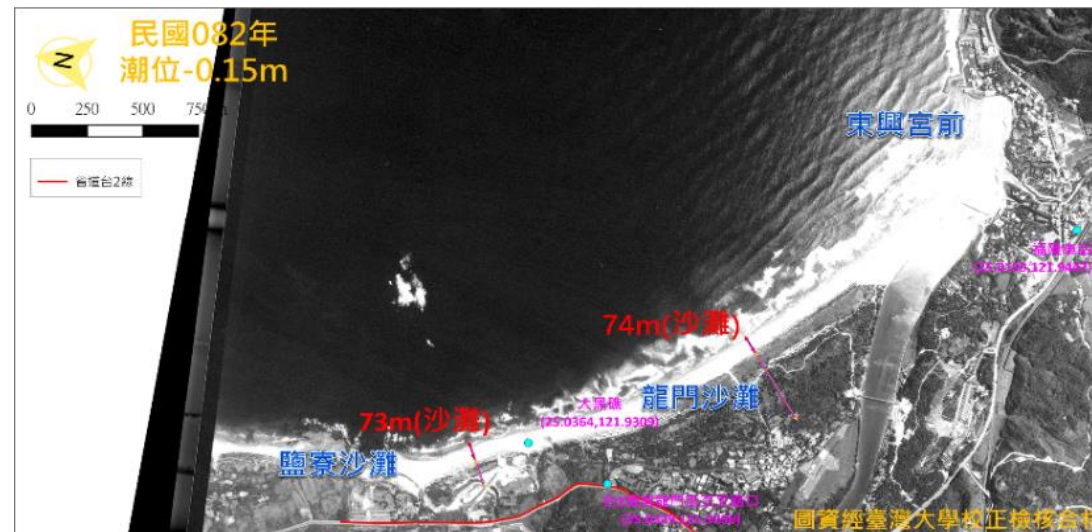
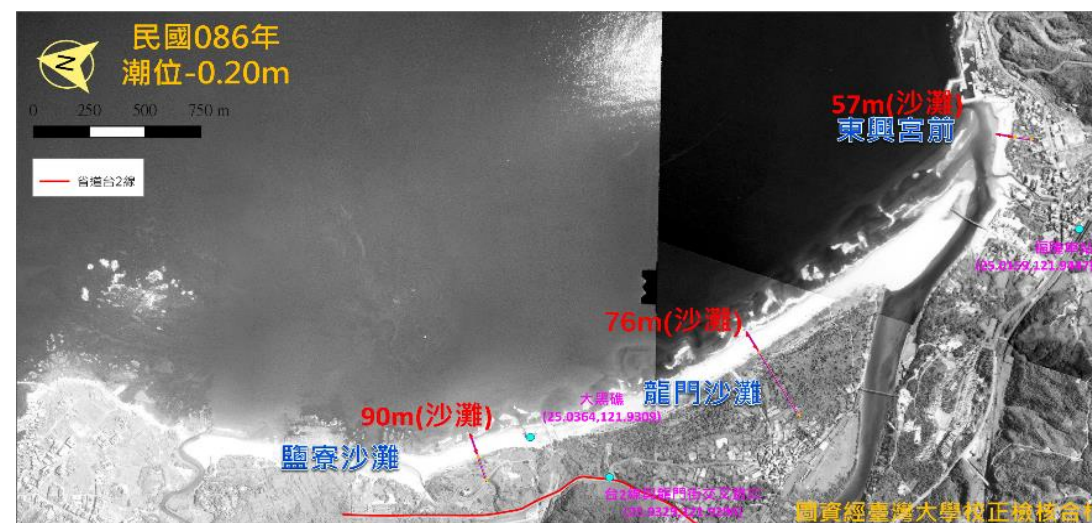
- **碼頭施工前**，在86與82年的比較，福隆地區海岸線呈現不同變化趨勢。鹽寮沙灘顯示出明顯的地形演變，保安林植生寬度減少了5公尺，同時沙灘寬度則增加了17公尺。龍門沙灘的變化幅度較小，其保安林生長穩定無明顯變動，顯示此區海岸動態平衡。另東興宮前沙灘，因航空影像曝光問題，無法進行比較分析。

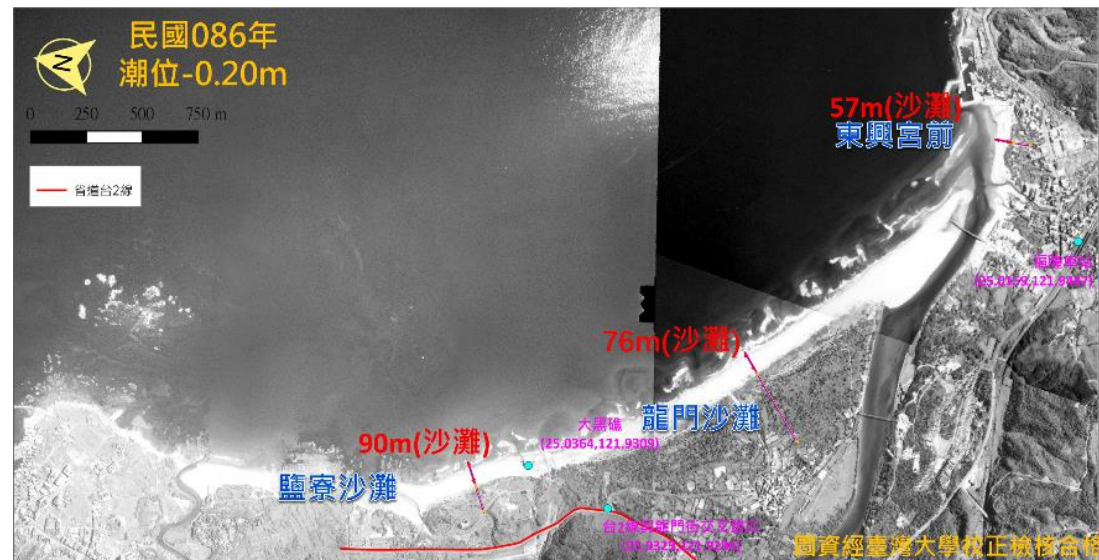
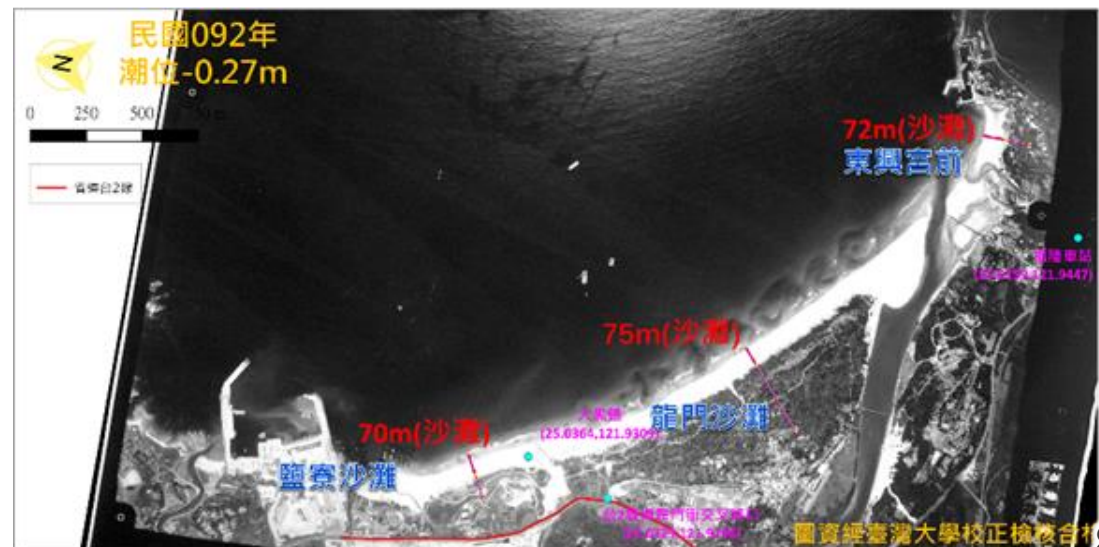
- **碼頭施工中**，在92與86年比較，鹽寮沙灘出現顯著變化，保安林植生寬度增加14公尺，同時沙灘寬度減少20公尺，顯示該區域可能有植被向海側擴展的現象。龍門沙灘則維持相對穩定狀態，沙灘變化幅度不大，保安林生長穩定無明顯變動。東興宮前區域則呈現雙向增長趨勢，保安林植生寬度增加30公尺，沙灘寬度也增加15公尺，此區地形為雙溪河出海口變動較大。

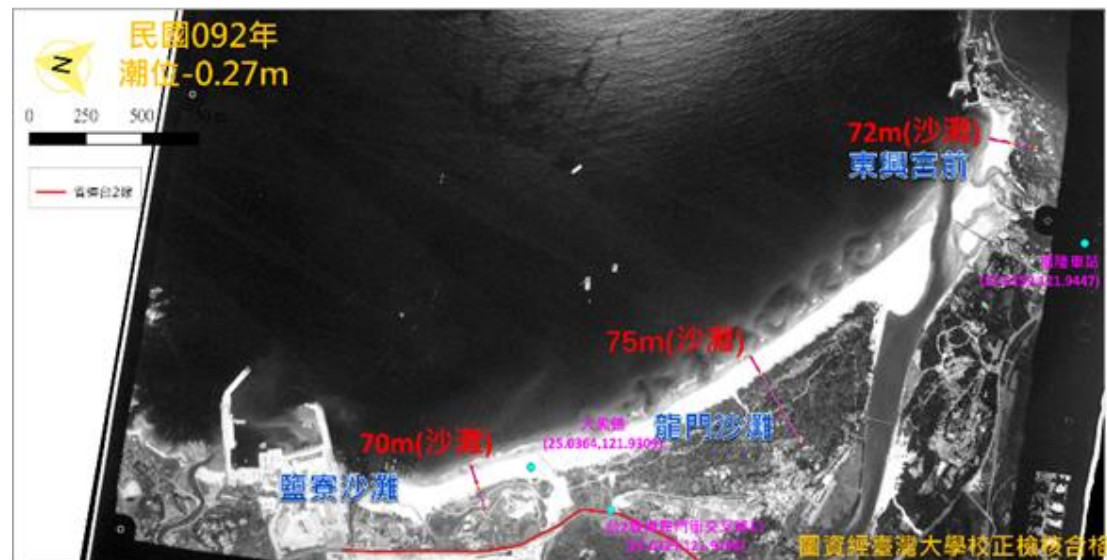
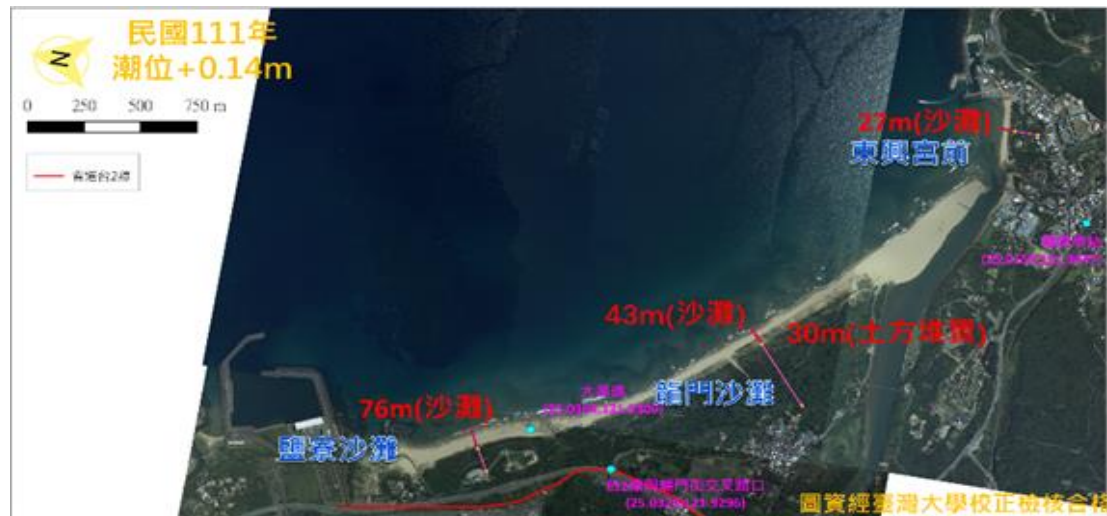
- **碼頭完工後**，在111與92年的比較，鹽寮沙灘變化不大，沙灘寬度增加6公尺。龍門沙灘則經歷了較大的人為干擾和環境變化，福容飯店工程堆置剩餘土方30公尺，同時沙灘寬度減少32公尺，反映出棄土堆置對自然海岸線產生之影響。東興宮前區域則呈現植被擴張且沙灘顯著減少之情形，保安林植生寬度增加8公尺，但沙灘寬度減少45公尺。

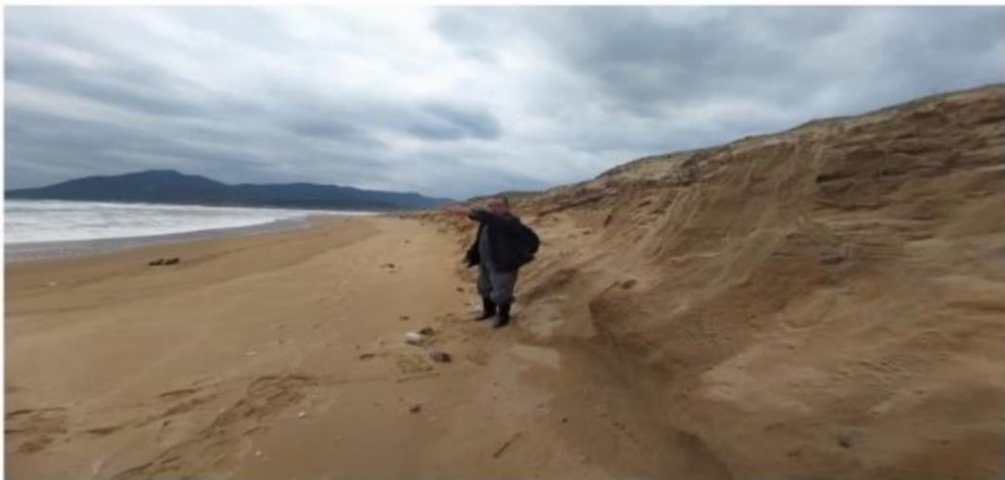
我身後的沙堆斷崖，是因核四突堤效應，造成黃金沙大量流失所形成的；這個斷崖最高處的高度超過2.5公尺，整段沙堆斷崖長度超過270公尺！112年1月29日拍攝

地方委員表示沙灘斷崖為重件碼頭所致

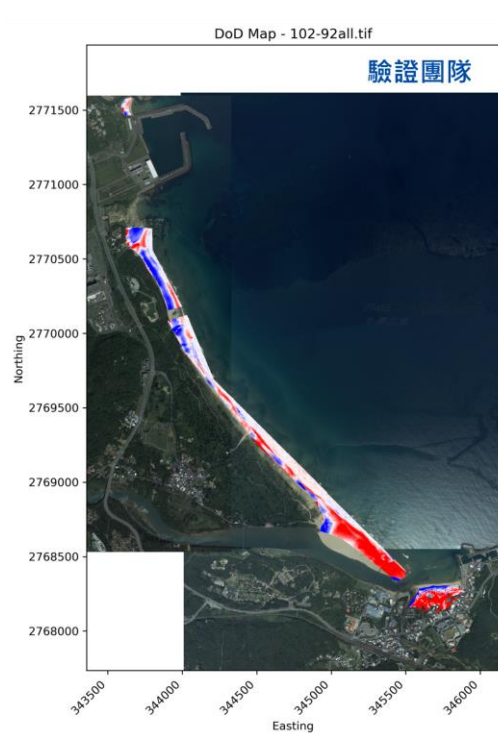
102年相較92年沙灘厚度侵淤圖

- 利用民國92、102及111年等3年數據完成侵淤趨勢圖，驗證沙灘厚度變化。
- **結論：沙灘厚度有侵蝕有淤積，變動幅度不大。**

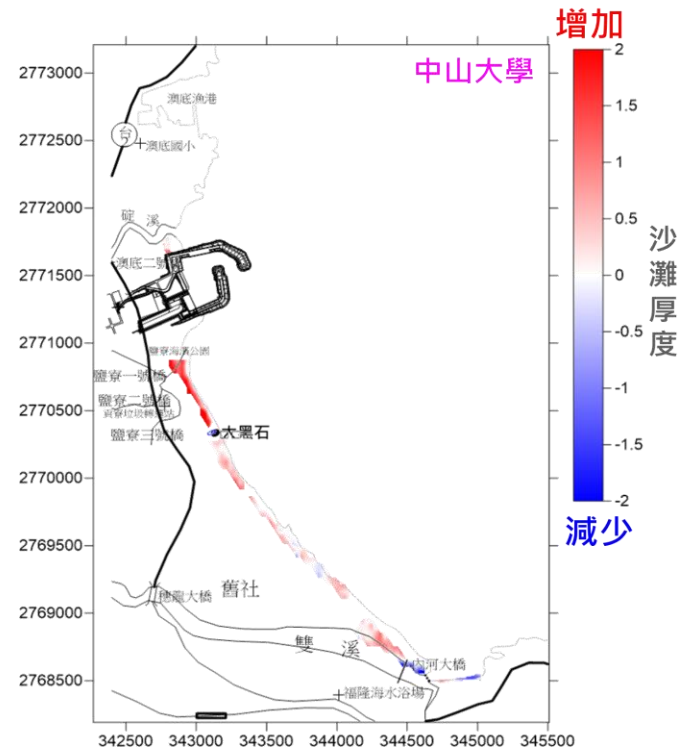
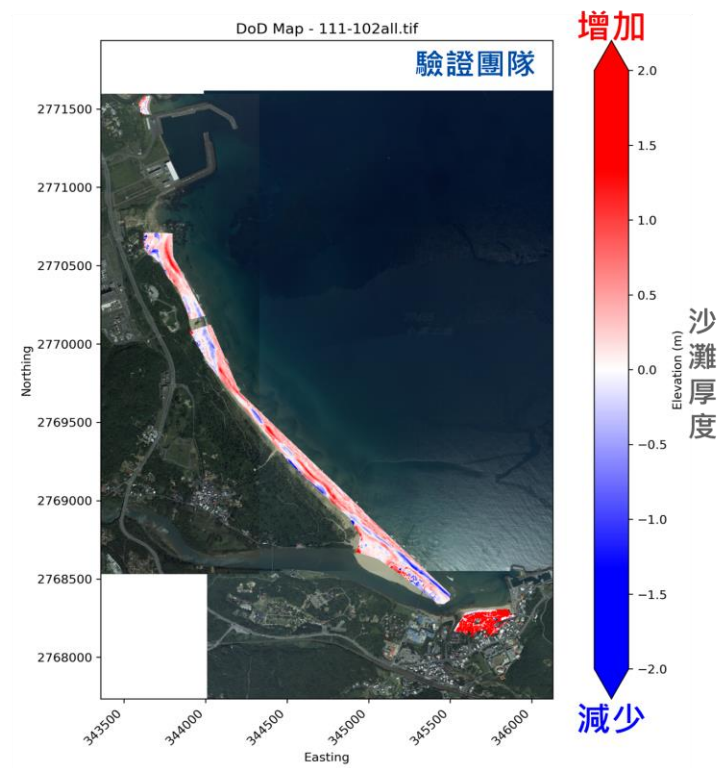
102年相較111年石碇溪口至福隆漁港侵淤成果

- 102年相較於92年期間，為碼頭施工階段，區域內同時出現侵蝕與淤積現象。
- 111年與92年期間，部分區域堆積持續擴大，部分區域仍顯示侵蝕。
- 111年與102年比較結果，則顯示近年沙灘厚度變異趨緩，整體趨於穩定，無明顯砂體流失情形。

● 綜上，沙灘厚度雖受工程與自然因素影響，但整體變化幅度有限，地形狀態漸趨穩定。
