現地驗證工作成果報告

一、計畫內容

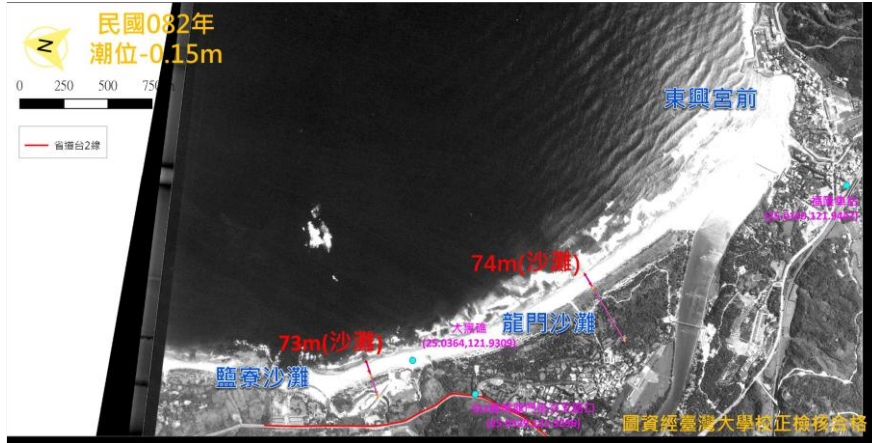
圖 5 82 年正射影像

依據 82 年與 86 年航照影像(圖 5 與圖 6)，並以 46 年農林署保安林實際植生分布為基準，套繪分析至 0 米岸線，可發現鹽寮沙灘於 86 年相較 82 年保安林植生寬度減少約 5 公尺，但沙灘寬度則擴增約 17 公尺，顯示沙源堆積使沙灘外擴，而植生則略為退縮。龍門沙灘部分，沙灘變化幅度不大，保安林帶穩定，無明顯植生消長現象；至於東興宮前區域，因影像曝光過度導致判釋困難，故未納入比較分析。相關成果如表 2 所示。

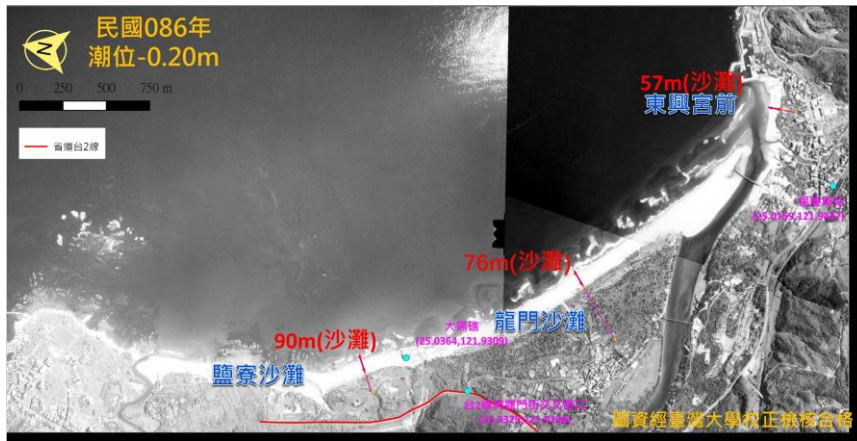
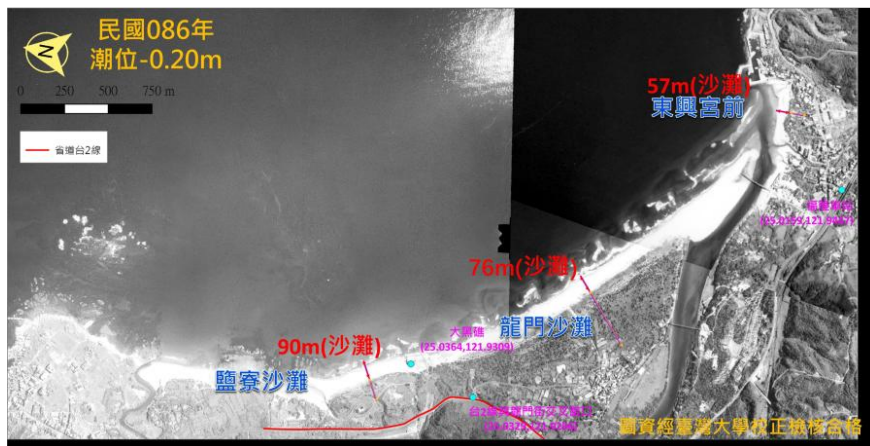
圖 6 86 年正射影像

以 46 年農林署保安林實際植生位置為基準，如圖 6 及圖 7 套繪至 86 年與 92 年影像進行比對可得鹽寮沙灘於 92 年相較 86 年，保安林植生寬度增加約 14 公尺，但沙灘寬度明顯減少約 20 公尺，顯示沙源流失現象。龍門沙灘沙岸變化仍不明顯，保安林維持穩定。東興宮前則出現顯著成長，保安林植生寬度增加約 30 公尺，沙灘也擴增約 15 公尺，推測與地形回填或當地沉積環境改善有關。相關成果如表 3 所示。

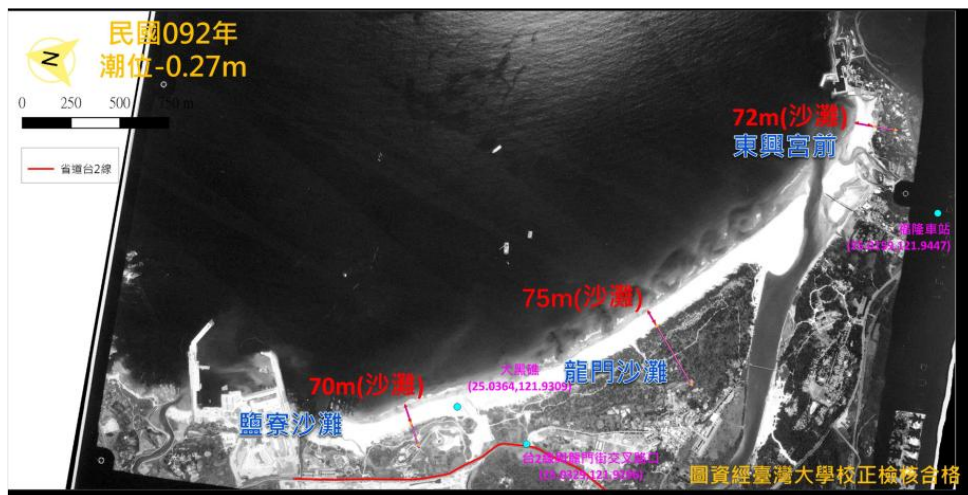
圖 8 92 年正射影像

以 46 年農林署保安林植生分布為基準，如圖 8 及圖 9 套繪至 92 年與 111 年影像進行比對可知：鹽寮沙灘沙灘寬度於 111 年較 92 年增加約 6 公尺，顯示局部沙源堆積回補情形。龍門沙灘受福容飯店工程影響，人工土方堆置增加約 30 公尺，但沙灘寬度減少達 32 公尺，推測受工程阻斷或改變沙流動方向所致。東興宮前地區則呈現保安林植生寬度增加約 8 公尺，但沙灘寬度大幅減少 45 公尺，顯示植生穩定擴展。相關成果如表 4 所示。

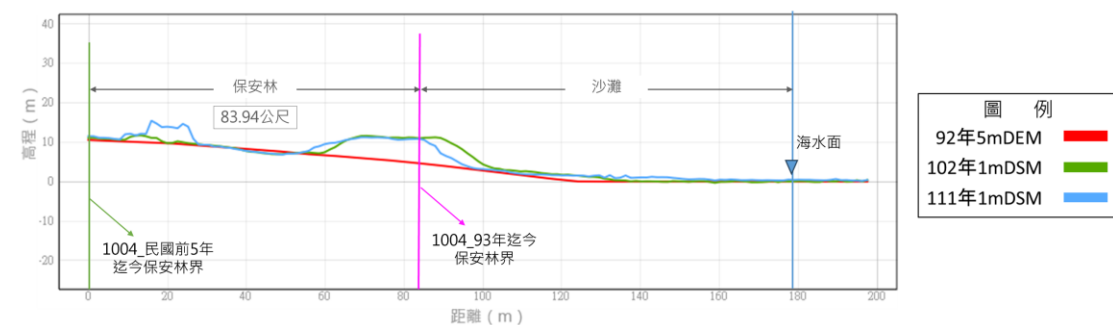
圖 11 斷面 1 分部圖

研究區域斷面分布如圖 10 所示。由歷年高程資料所建立的測線套疊結果可觀察出地形變化趨勢。透過跨年度資料整合，仍能有效辨識地形變化與沙堆堆積情形。初步判斷位於「1004_93 年迄今保安林界」附近的高程差異較大之區域，應為 102 年福容飯店進行人工土方堆置所造成的地形變異。以斷面 1 為例(圖 11)，選用 92 年 DEM 為基準，可以明顯觀察到在 102 年度此區域前緣有明顯堆高，顯示人工土堆區已成形。後續從 111 年度資料可見此堆積區有逐年向陸

側擴展的趨勢，研判應為自然營力（如風力與波浪）作用下，造成部分堆體崩塌與向內陸方向再堆積的結果。另從航照影像輔助觀察，該區沙灘植物已有穩定生長跡象，推測整體砂體總量變化不大，惟其空間分布略有調整。

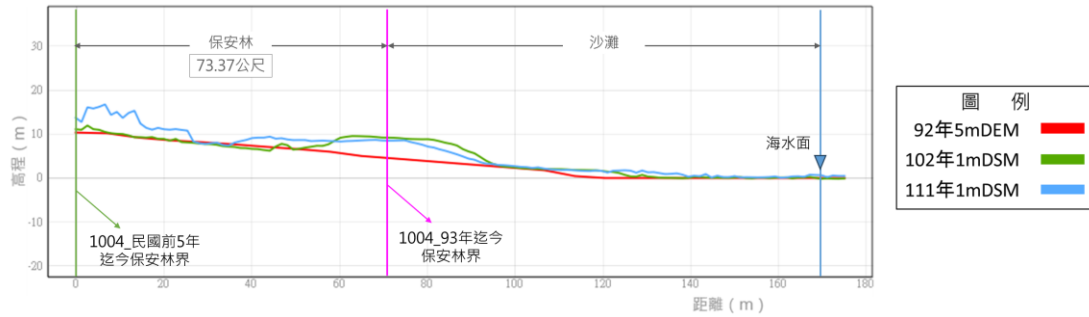
圖 12 断面 2 分部圖

初步判斷，「1004_93 年迄今保安林界」前後之高程變化較大之區域，應為 102 年福容飯店進行人工土方堆置所形成的地形變化。由斷面 2 分析可進一步觀察(圖 12)，該人工土堆區在 111 年度的寬度明顯大於 102 年度，顯示堆體範

圍已有向外擴展的現象。另因保安林護育成效良好，植被逐漸穩定生長，因此 111 年度保安林範圍內的地形（包含植生與堆積土方）成果相較 102 年度呈現顯著加厚與堆積增加的情形，顯示此區域經歷了長期的自然堆積與植被演替過程。

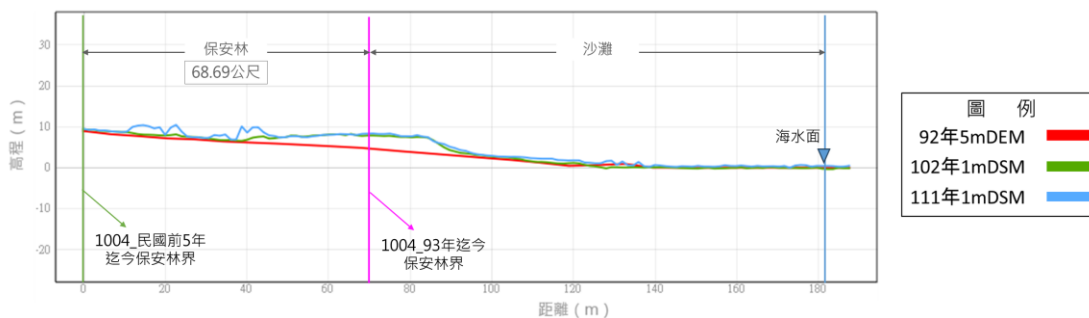
圖 13 断面 3 分部圖

初步判斷，「1004_93 年迄今保安林界」前後之高程變化較大之區域，應為 97 年及 100 年台 2 線與自行車專用道新闢工程期間所進行之人工土方堆置所致。由断面 3 分析可見(圖 13)，111 年度該人工堆置區的寬度已明顯大於 102 年度，顯示堆體有持續擴展的趨勢。另因保安林護育措施逐步發揮成效，區內植被生長趨於穩定，導致 111 年度保安林範圍內的 DSM（涵蓋植生與堆積土方）呈現明顯增厚與堆積增加的現象，反映出長期自然營力與人工干預共同作用下的地形演變過程。

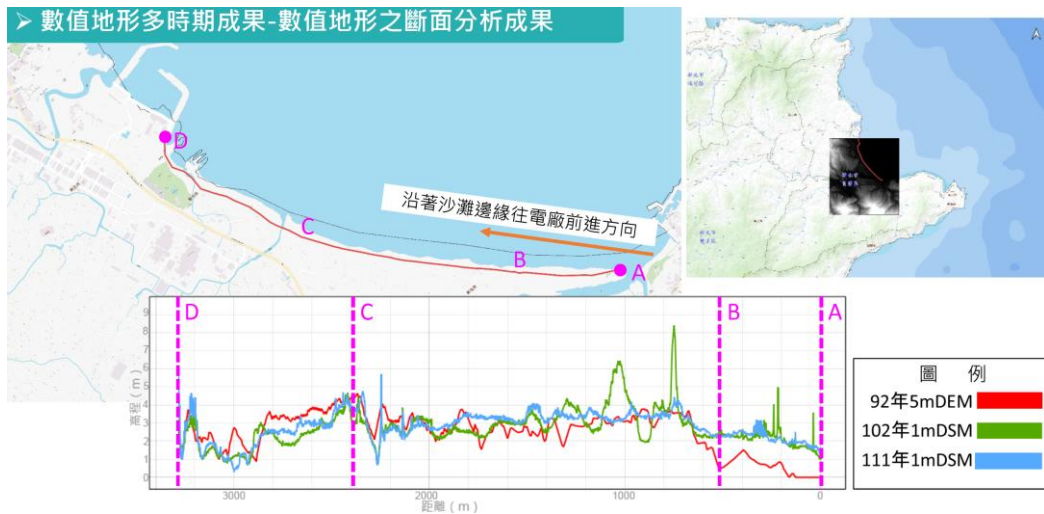
圖 14 沙灘橫斷面比較圖

圖 14 呈現福隆沿海路徑 A 至 D 的多時期地形剖面變化。92 年断面高程（紅線）整體高程最低，顯示早期尚未堆置土方；102 年断面高程（綠線）在 B~C 區段出現明顯高程抬升，對應為人工土方堆置；111 年断面高程（藍線）

高程進一步擴大，顯示堆置區向陸側擴張，且在 C~D 區段可見穩定的植生與堆積加厚，顯示自然營力與保安林護育作用明顯，整體堆積趨勢由東往西遞增。

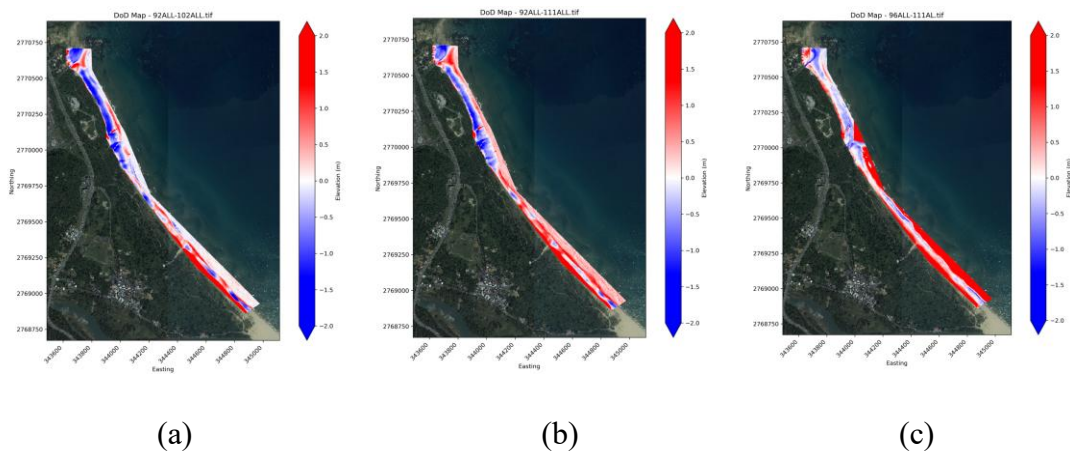
圖 15 (a) 92 年至 102 年 (b) 92 年至 111 年 (c) 96 年至 111 年

內政部提供之數值地形模型 (DTM) 資料僅涵蓋 92、96、102 及 111 年四個年度，透過相互比對這些時期的地形資料，可建立海岸地形厚度變化的侵淤趨勢圖(圖 15)。從比對結果可觀察出沙灘在各年度間存在明顯的變化情形，部分區域呈現淤積，部分則出現侵蝕，顯示沙灘厚度變遷具雙向性。整體而言，歷年沙灘厚度變化呈現侵蝕與堆積並存的現象，反映自然營力與人為因素共同作用下的地形演變過程。

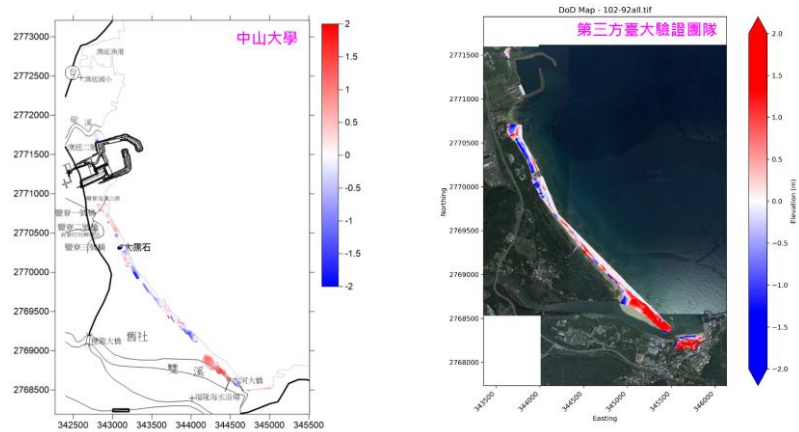
圖 16 92 至 102 年石碇溪口至福隆漁港侵淤成果

另依據中山大學與第三方臺大驗證團隊使用內政部公告之數值地形模型資料，針對石碇溪口至福隆漁港區段進行沙灘厚度變遷分析，結果顯示在不同時期之間，沙灘厚度呈現明顯的階段性變化，成果如圖 16 至圖 18。102 年相較於 92 年期間，正值碼頭施工階段，地貌變化較為不同，區域內同時出現侵蝕與淤積現象。進一步比對 111 年與 92 年的變化趨勢可發現，部分區域堆積持續擴大，部分區域則仍呈現侵蝕，反映長期自然與人為交互作用下的地形演變累積效果。至於近年的 111 年與 102 年比較結果，則顯示沙灘厚度變異趨緩，除局部區域仍有微幅變動外，整體地形趨於穩定，並無明顯沙體流失情形。綜合判斷，沙灘厚度雖受工程與自然因素影響，但整體變化幅度有限，地形狀態漸趨穩定。
