「鹽寮、福隆沙灘現地驗證 總結報告會議」

114年9月9日

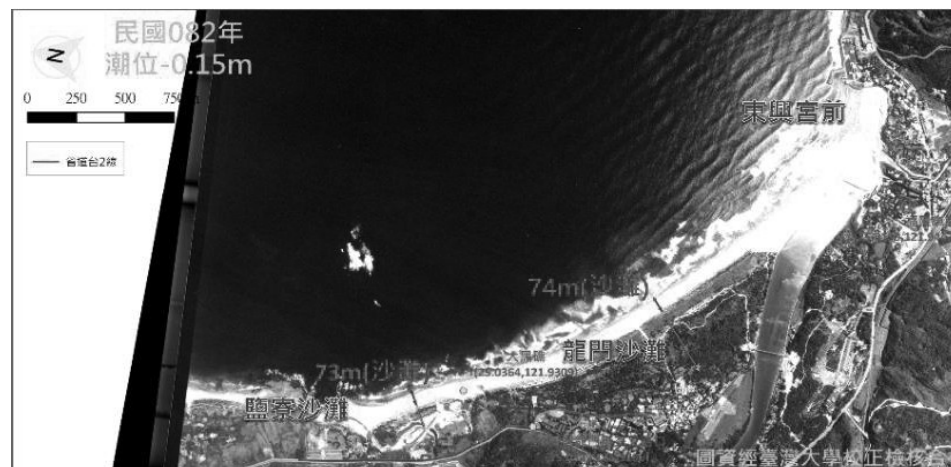
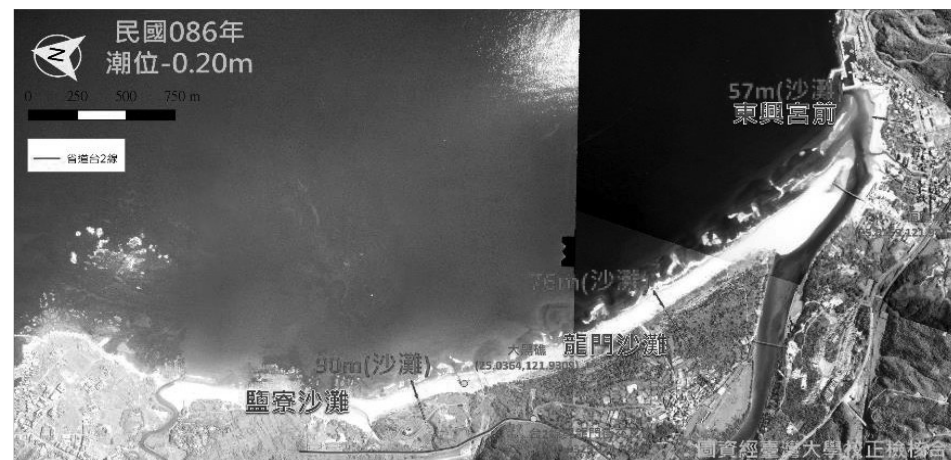
- 碼頭施工前，在86與82年的比較，福隆地區海岸線呈現不同變化趨勢。鹽寮沙灘顯示出明顯的地形演變，保安林植生寬度減少了5公尺，同時沙灘寬度則增加了17公尺。龍門沙灘的變化幅度較小，其保安林生長穩定無明顯變動，顯示此區海岸動態平衡。另東興宮前沙灘，因航空影像曝光問題，無法進行比較分析。

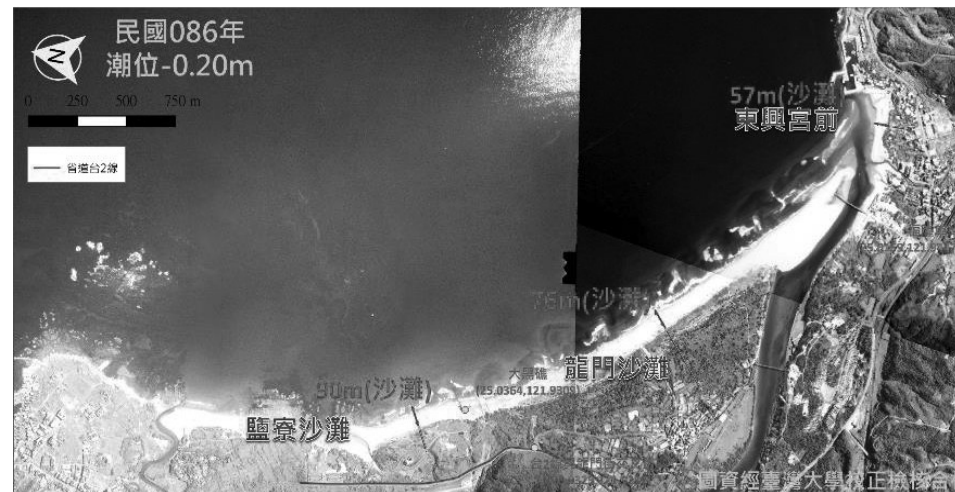
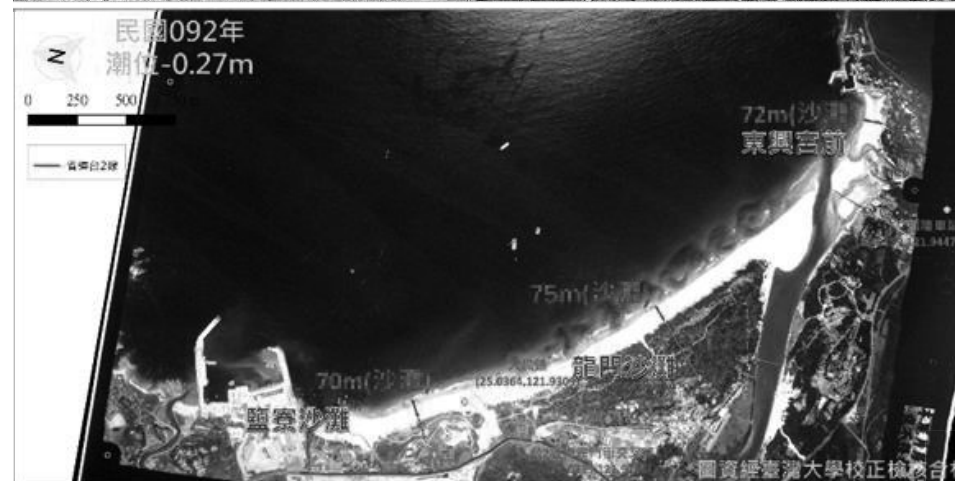
- 碼頭施工中，在92與86年比較，鹽寮沙灘出現顯著變化，保安林植生寬度增加14公尺，同時沙灘寬度減少20公尺，顯示該區域可能有植被向海側擴展的現象。龍門沙灘則維持相對穩定狀態，沙灘變化幅度不大，保安林生長穩定無明顯變動。東興宮前區域則呈現雙向增長趨勢，保安林植生寬度增加30公尺，沙灘寬度也增加15公尺，此區地形為雙溪河出海口變動較大。

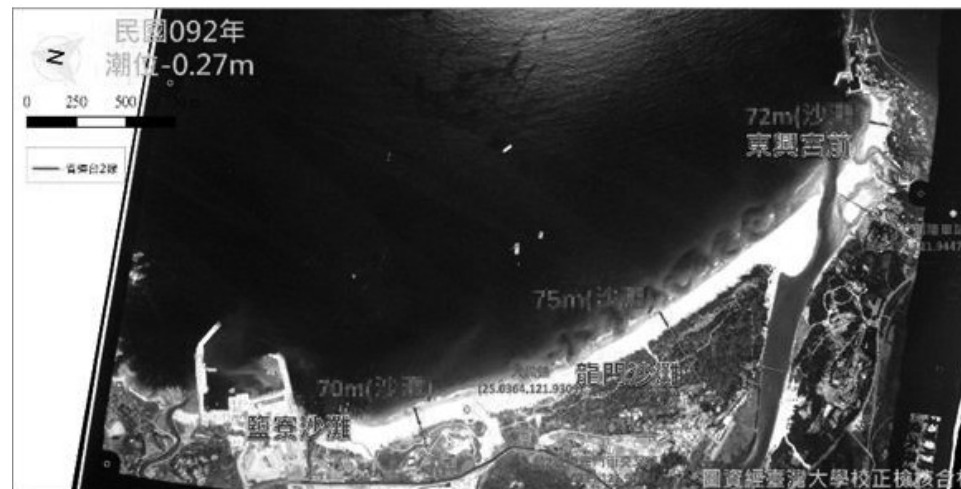
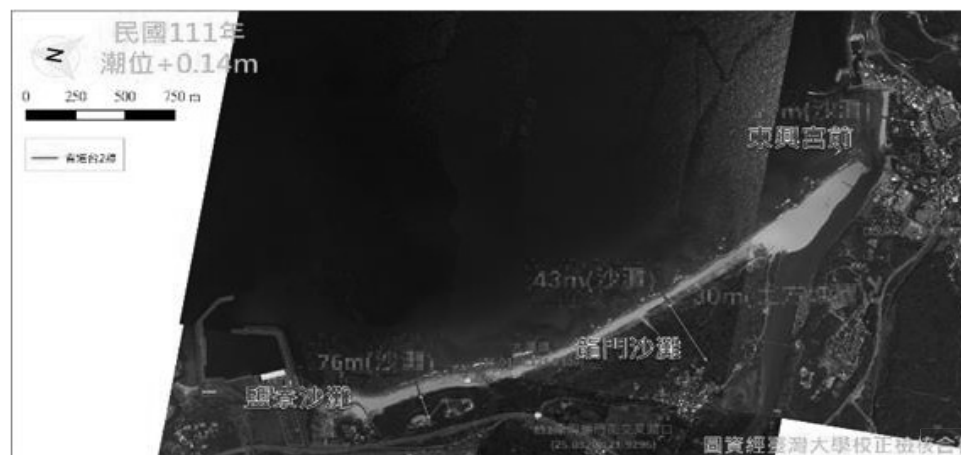
- 碼頭完工後，在111與92年的比較，鹽寮沙灘變化不大，沙灘寬度增加6公尺。龍門沙灘則經歷了較大的人為干擾和環境變化，福容飯店工程堆置剩餘土方30公尺，同時沙灘寬度減少32公尺，反映出棄土堆置對自然海岸線產生之影響。東興宮前區域則呈現植被擴張且沙灘顯著減少之情形，保安林植生寬度增加8公尺，但沙灘寬度減少45公尺。

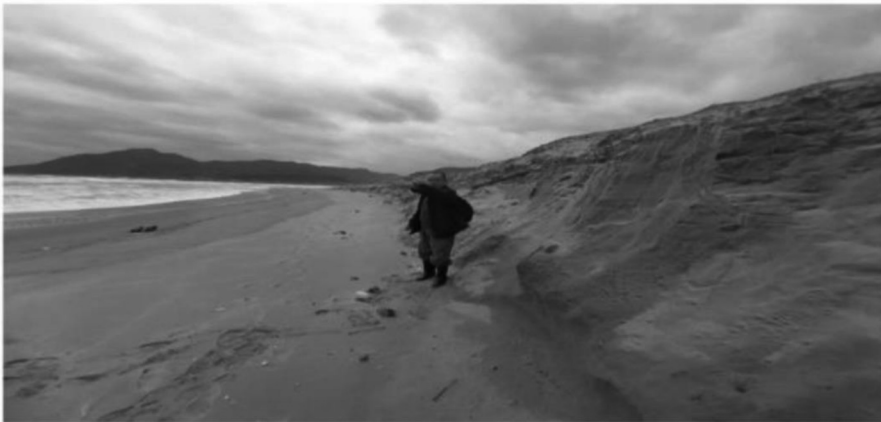
我身後的沙堆斷崖，是因核四突堤效應，造成黃金沙大量流失所形成的；這個斷崖最高處的高度超過2.5公尺，整段沙堆斷崖長度超過270公尺！112年1月29日拍攝

地方委員表示沙灘斷崖為重件碼頭所致

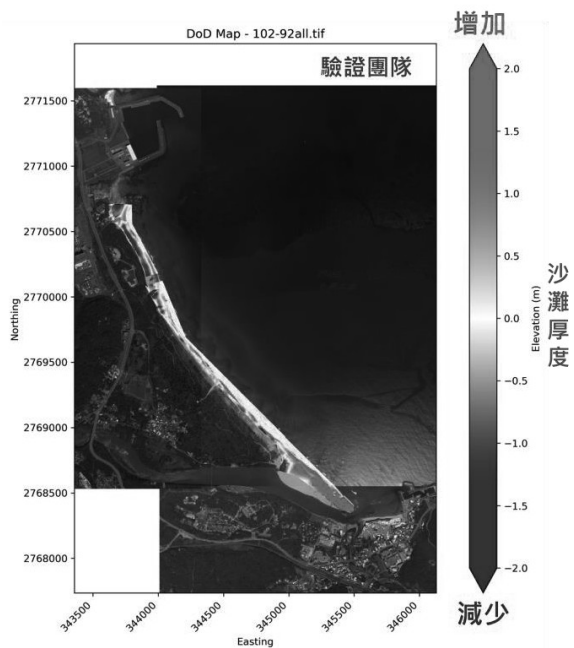
102年相較92年沙灘厚度侵淤圖

- 經比對中山大學監測成果，說明如下：
 - 102年相較於92年期間，為碼頭施工階段，區域內同時出現侵蝕與淤積現象。
 - 111年與92年期間，部分區域堆積持續擴大，部分區域仍顯示侵蝕。
 - 111年與102年比較結果，則顯示近年沙灘厚度變異趨緩，整體趨於穩定，無明顯砂體流失情形。
- 綜上，沙灘厚度雖受工程與自然因素影響，但整體變化幅度有限，地形狀態漸趨穩定。
