鹽寮、福隆沙灘現地驗證規劃 第4次會議

日期 | 113 年 10 月 22 日

一、鹽寮福隆沙灘歷年變化之資料比對(前次會議結論一)(1/6)

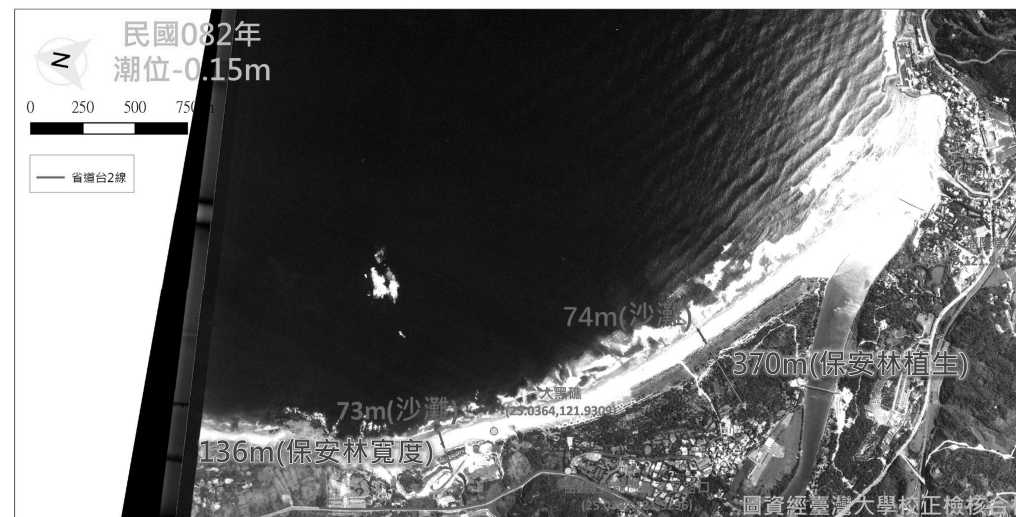
一、歷年航空影像沙灘寬度比對(82~86年，碼頭施工前)(3/6)

- 鹽寮沙灘：86年相較82年沙灘增加17m。
- 龍門沙灘：沙灘變化幅度不大，保安林生長穩定無明顯變動。
- 東興宮前：因航空影像曝光無法比較。

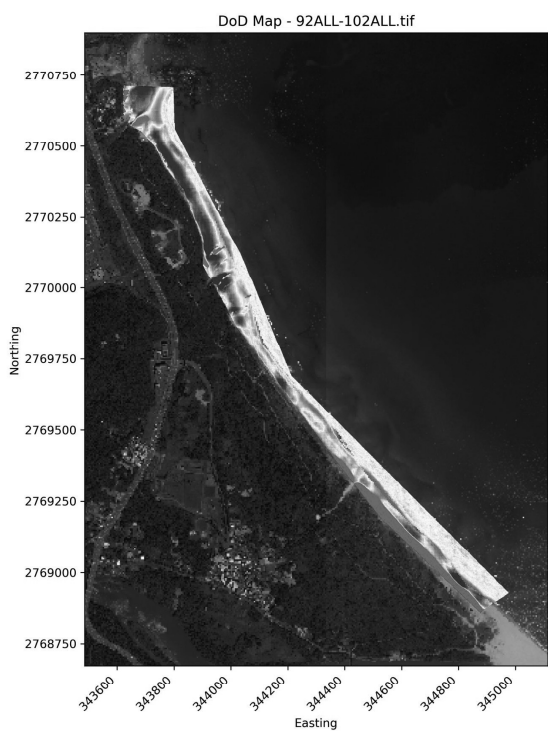
92年~102年

- 內政部數值地形模型資料年分僅有92、96、102及111年，進行相互比對。
- 以內政部數值地形模型完成海岸地形厚度變化侵淤趨勢圖。(臺大第三方驗證團隊)
- 綜上：歷年沙灘厚度有侵蝕有淤積，整體變動不大。

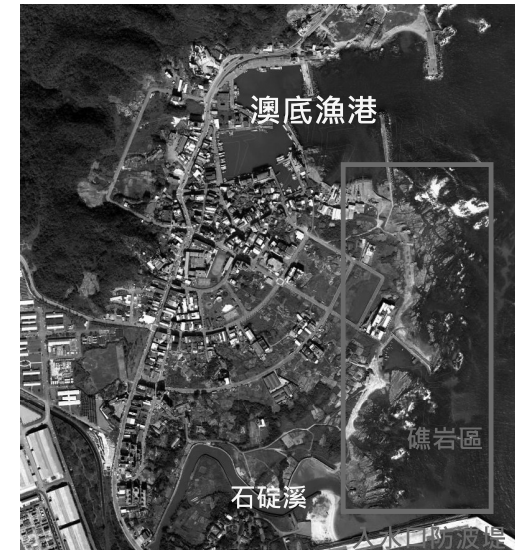
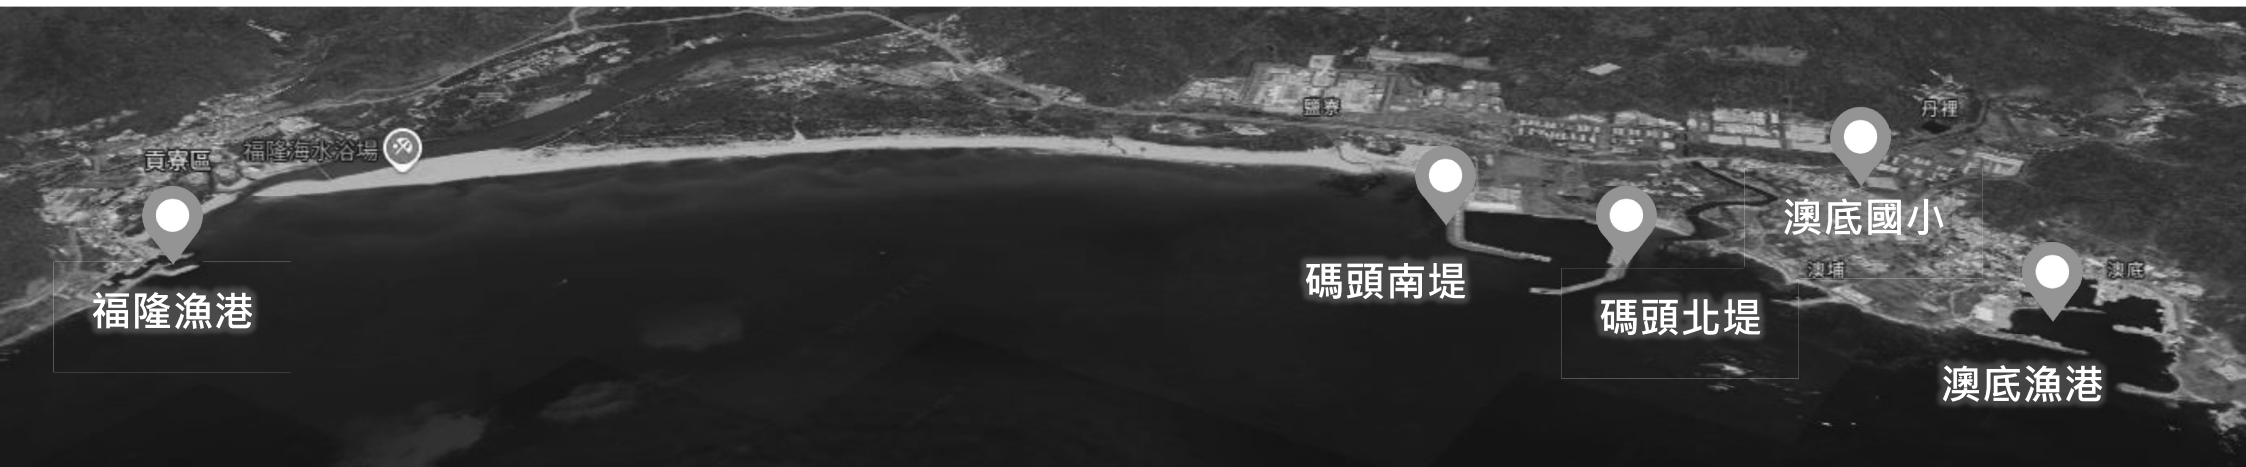
- 比較範圍可由碼頭北堤延伸至澳底漁港，惟此段地形多屬礁岩(如右圖)，砂量變化不大。
- 重件碼頭南堤至福隆漁港：海岸皆為砂質海岸，且中山大學自民國84年起迄今，已連續監測達29年，歷史資料豐富充分。
- 綜上，比較範圍新增碼頭北堤至澳底漁港，南堤至福隆漁港為既有監測範圍則持續監測。

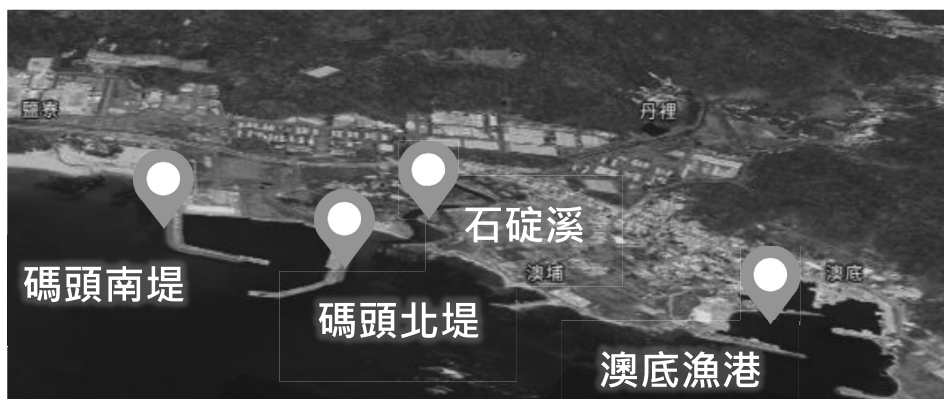
- 碼頭北堤至石碇溪河口之沙量變化，如下表。

- 石碇溪河口至澳底漁港因地形皆為礁岩(無沙灘)，考量地形測量船隻航行安全，無法進入施測。
