# 第四篇 公共建設重建

## 摘要

## 第一章 前言

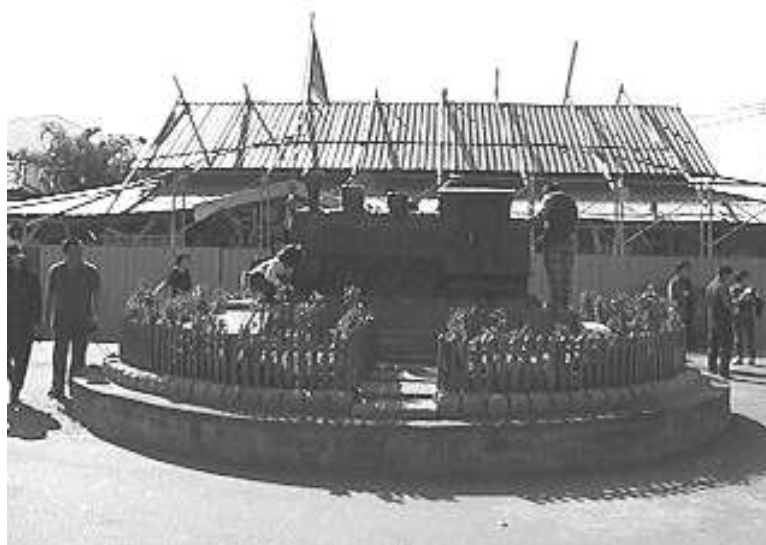
九二一集集大地震及其餘震使集集線受創嚴重，沿線有的路基塌陷，有的路段隆起，9 處山崩落石、6 處軌道挫曲、3 座橋梁斷損、3 個隧道頂拱裂縫損壞。集集車站整棟木造建築位移六十公分，向左傾斜四十五度，樑柱、門窗破裂，經勘驗後認定無法修復，被列為危險建築。<sup>123</sup>

集集火車站主要的破壞因素為「屋頂荷重過多」、「建材劣化」和「耐震補強構件不足」等三項。屋瓦是屋頂主要重量，過重的屋瓦在主要水平震動下，使牆柱無法吸收水平力而傾斜變形。依據現場破壞情形判斷，大多是接合點的鬆脫，而不是構件折損，因此主要的破壞源在於節點防震補強不足，而部份重要構件未加裝耐震補強構件

。 柱子傾倒的破壞主要集中在兩個部位，第一個部位是柱子與柱基鬆脫或扭曲，扭曲部份屬正常破壞；而柱子與柱基鬆脫，主因是由於木柱缺乏保養而使得材質劣化。由於柱頂「方丈」斜撐部位未加裝耐震的鋼構件，使得破壞時鈍角面斜撐鬆脫，造成樑柱連接脫離。銳角面斜撐無法以破壞來吸收地震力，同時也未達到補強中間牆主體結構變形的功能。

圖 4-55 修復中的集集火車站

經過企業認養，集集火車站在九二一周年前夕開始復建，其復建情形如圖 4-55，復建工程已經在民國 90 年（2001）8 月完工重現在國人面前，而且比地震前更像民國 10 年（1921）初建時之日式建築的模樣，灰色屋頂、淡黃色主體，呈現出集集火車站最原始的風貌。<sup>125</sup>

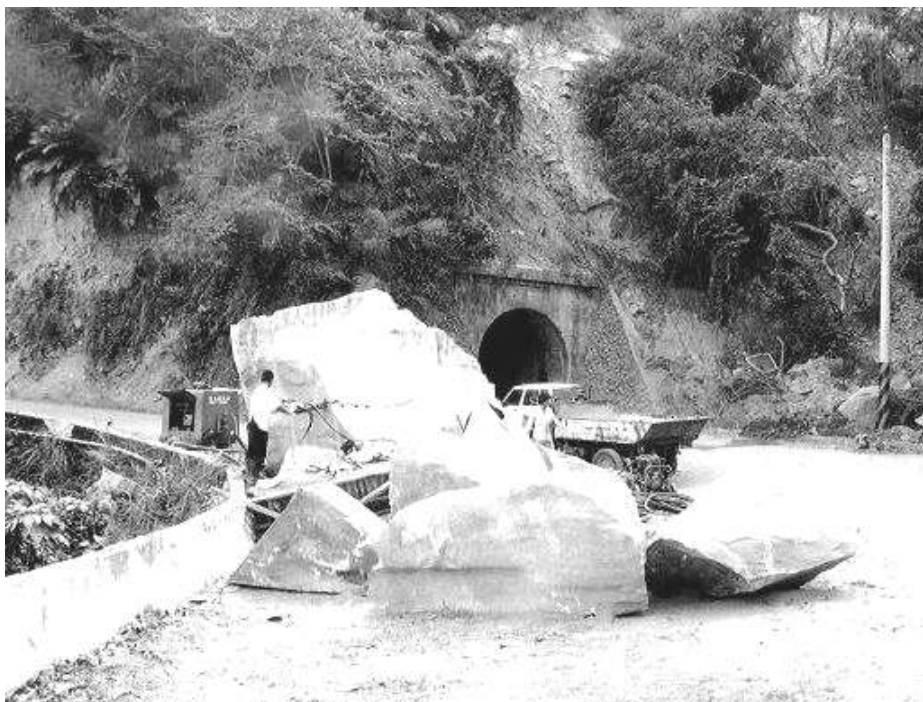
裂縫。由於隧道坍塌封閉道路，使得搶修工作更加困難，其中又以鋼筋混凝土造的隧道最為複雜，因其鋼筋盤雜，清理不易，以致修復進度緩慢。在全線搶通後，公路局立即派員目視勘查各隧道受損情形，並派遣機具逐一修復，如見圖 4-58。

圖 4-58 台八線 34k+650 隧道前巨石坍方清除中

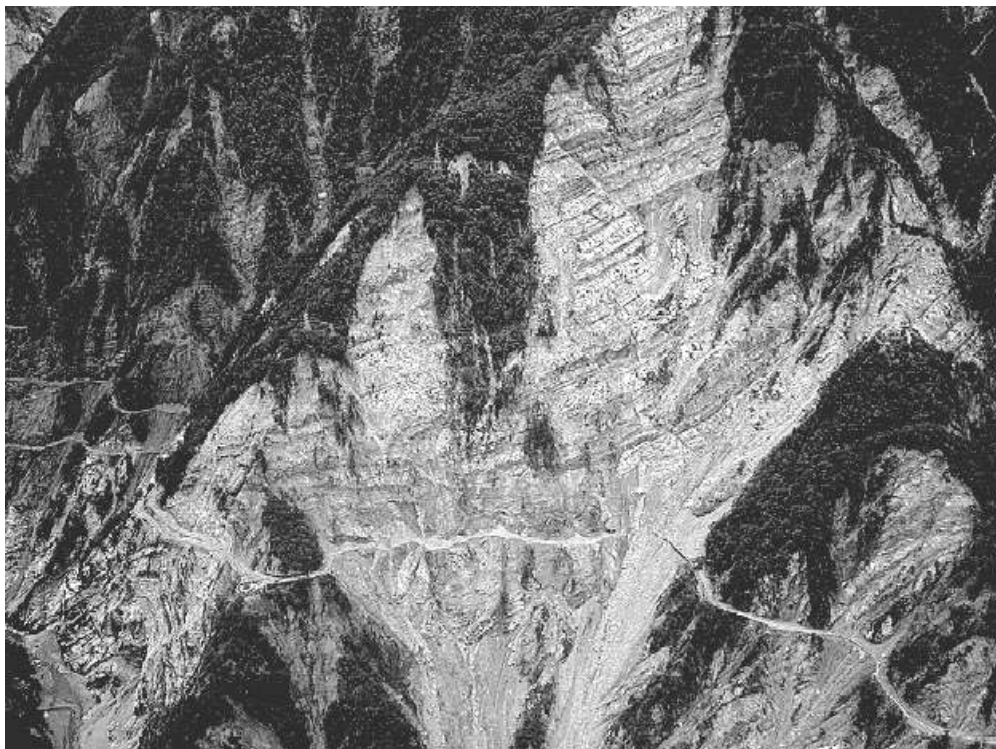
台八線谷關—德基段及台八甲線壩新路口—德基段受九二一大震影響，災情慘重如見圖 4-59。於民國 88 年（1999）9 月 22 日起公路局即調派機械搶修，直至民國 89 年（2000）1 月 18 日始全線搶通，歷時約四個月，搶通期間困難重重，搶修情形如見圖 4-60。由於連續性坍方達道路里程 80% 以上，且五立方以上之巨石約佔 30%，需鑽孔開炸進而影響搶修時效。本路段之隧道共 27 座，其進出口端皆遭土石覆蓋，搶修清除不易。另由於地震造成上邊坡數百公尺高邊坡土石鬆動，且因餘震不斷及下雨影響，經常再度造成坍方及落石現象，危及搶修人員安全，影響搶修進度。此外，已搶通路

圖 4-59 台八線 43k+200 至 44k+200

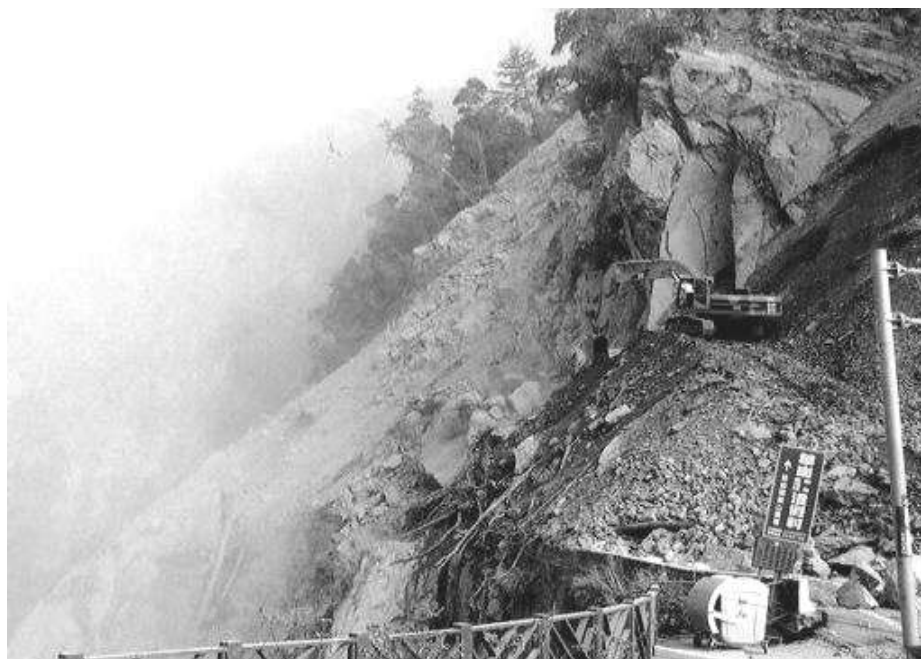
圖 4-60 台八線 44k+200 至 500 坍方清除

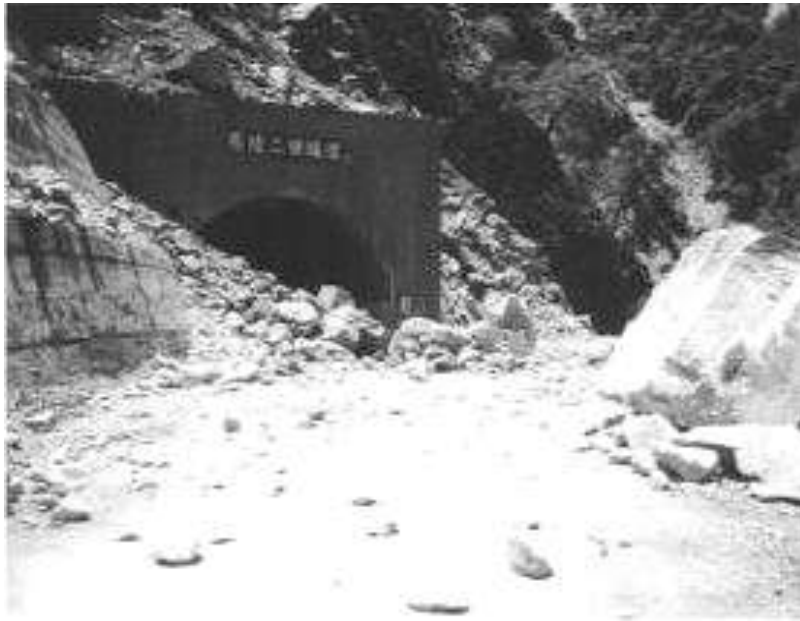
計畫興建之隧道在利用現有的下行隧道擴挖約 40 公尺後，再新建長約 120 公尺之隧道。東洞口進洞後由於地質破碎發生崩坍抽心之情形，目前處於停工之狀態。馬陵一號隧道情形如見 4-61、馬陵二號隧道坍塌之情形如見 4-62、馬陵三號隧道情形如見 4-63。

圖 4-62 震災後馬陵二號隧道坍塌之情形

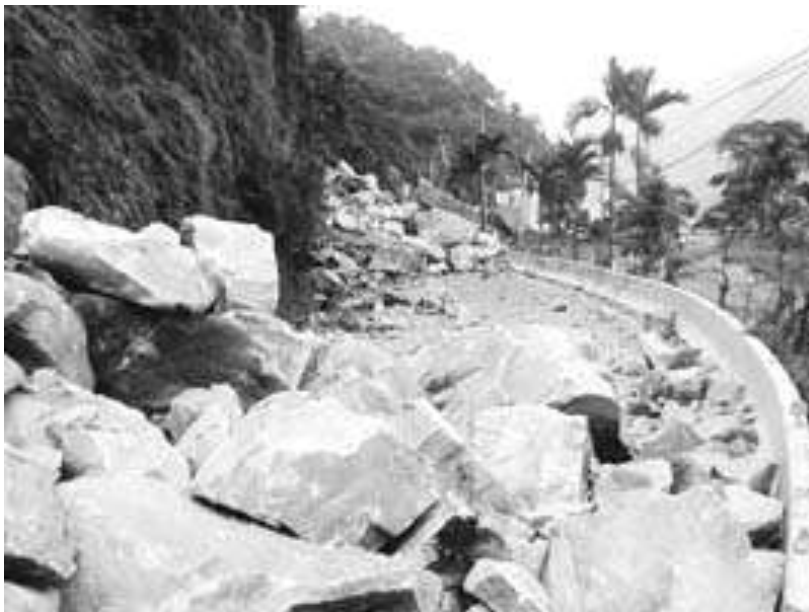
新中橫公路全線於民國 80 年 (1991) 通車，本路線位於玉山山脈與阿里山山脈之間，由南投縣水里鄉 (台二一線 83k) 至塔塔加鞍部 (台二一線 151K 亦即台十八線 95K 銜接處) 往阿里山，全長 68 公里。大部分路段係沿山壁開鑿，其中 141k+600、138k+500、127k+600 形成上線、中線、下線「之」字型態勢，通車以來歷經無數次颱風與地震之洗禮<sup>145</sup>，均未造成重大損害，但於民國 88 年 (1999) 7 月豪雨及同年九二一集集大地震卻造成 138k+500 處路基缺口與 141k+600 邊坡滑動，導致交通阻斷，圖 4-64 為新中橫公路坍方情形。

圖 4-64 新中橫龍神橋段坍方

採取回填再加封路面瀝青混凝土以維持交通。九二一集集大地震後，138k+500 處上邊坡再度崩落大量土石，留下破碎岩面變成危石，幸而路面並未損壞。同時，141k+600 下邊坡擋土牆基腳裸露且路面下陷，故再加封瀝青混凝土，以維持交通順暢。<sup>146</sup>

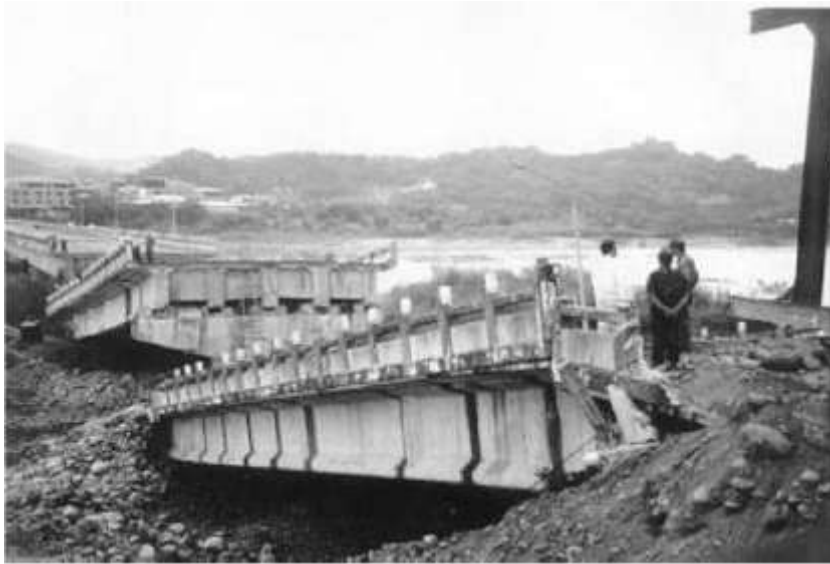
圖 4-69 地震受損的長庚橋

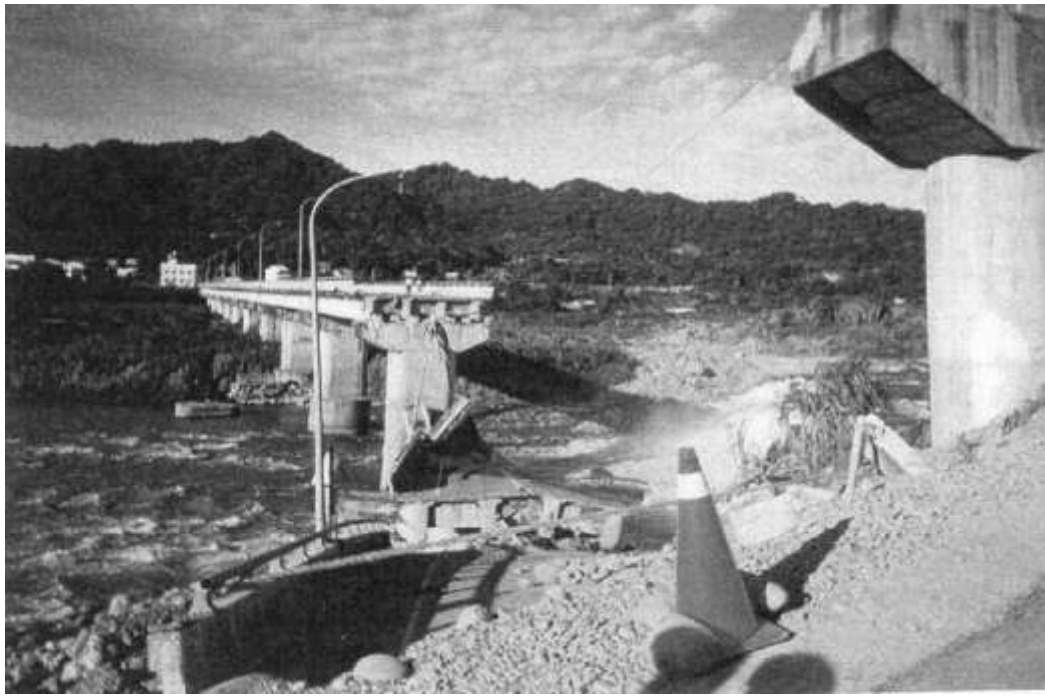
圖 4-70 震後損毀的埤豐橋

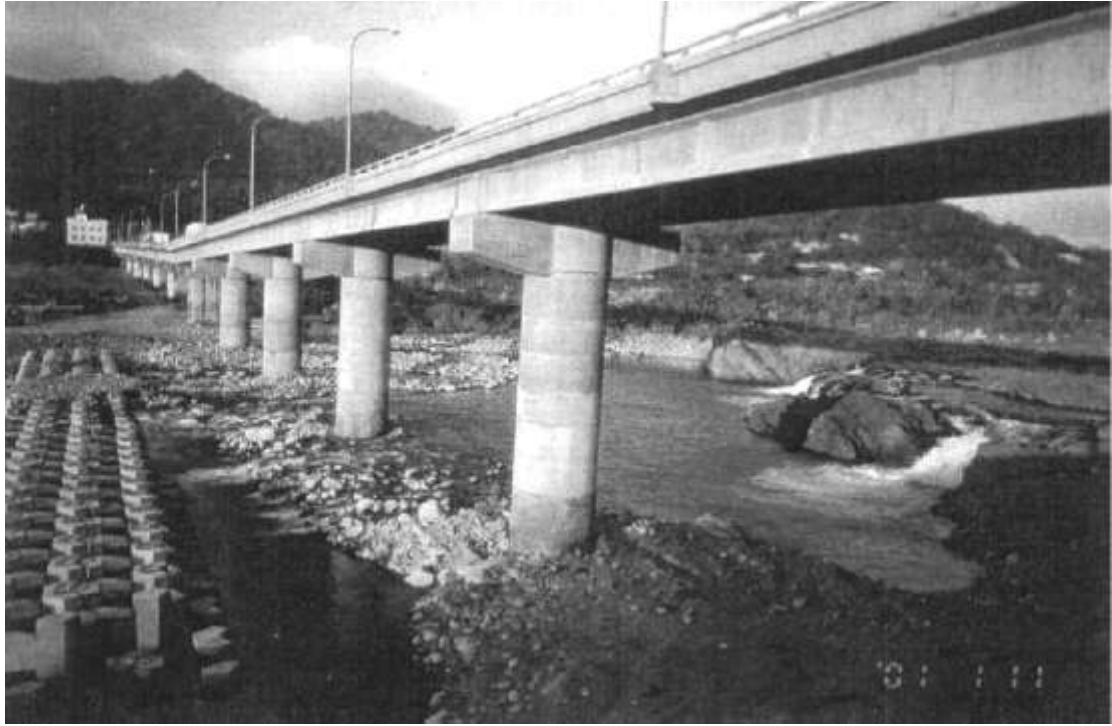
圖 4-71 重建後的埤豐橋

經九二一地震之後，石岡水壩、長庚橋及石圍橋均嚴重受損，鄰近交通幾乎完全中斷。因此，將埤豐橋採部分重建以解決卓蘭東勢等鄉鎮通往石岡鄉及豐原市之交通問題，除可避免重建工程引起之交通危險及嚴重塞車之現象，亦可解決居民通行之問題。本修復工程由臺中縣政府負責，包括新建橋台一處（豐原端），橋墩五座，預力大樑 15 支，修復南側橋台引道 83 公尺，重建懸臂式擋土牆 113 公尺，修復總橋長 180 公尺，工程總經費約為六千六百萬元，於民國 89 年（2000）3 月 1 日開工，民國 89 年（2000）12 月 31 日完工，重建後的埤豐橋如見圖 4-71。<sup>163</sup>

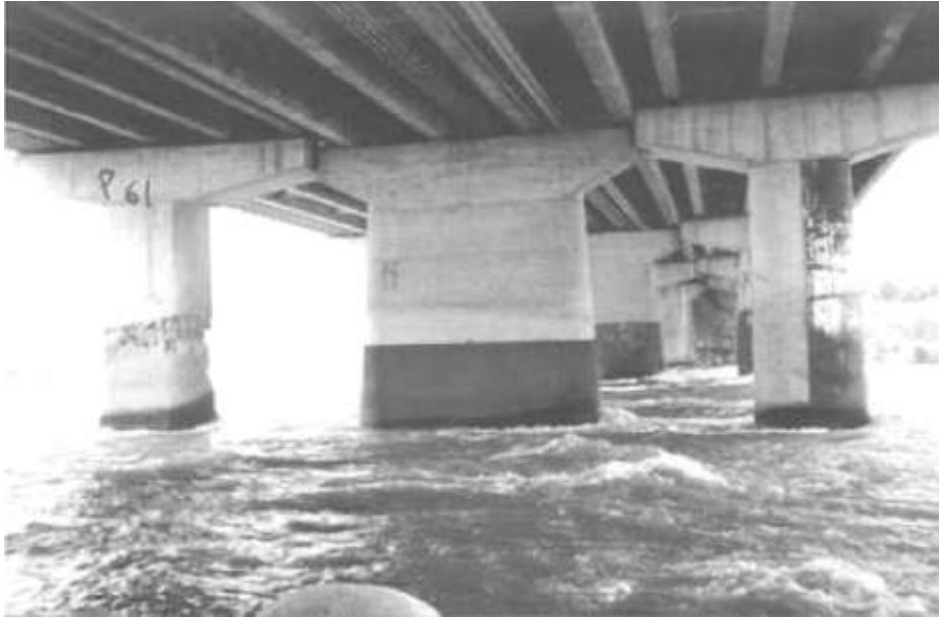
圖 4-72 東勢大橋橋墩受損之情形

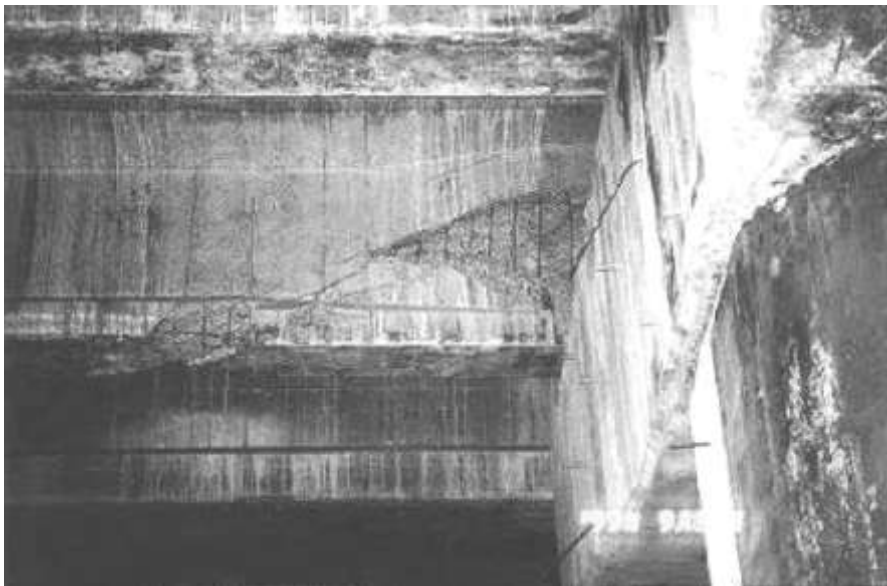
圖 4-73 東勢大橋大樑受損之情形

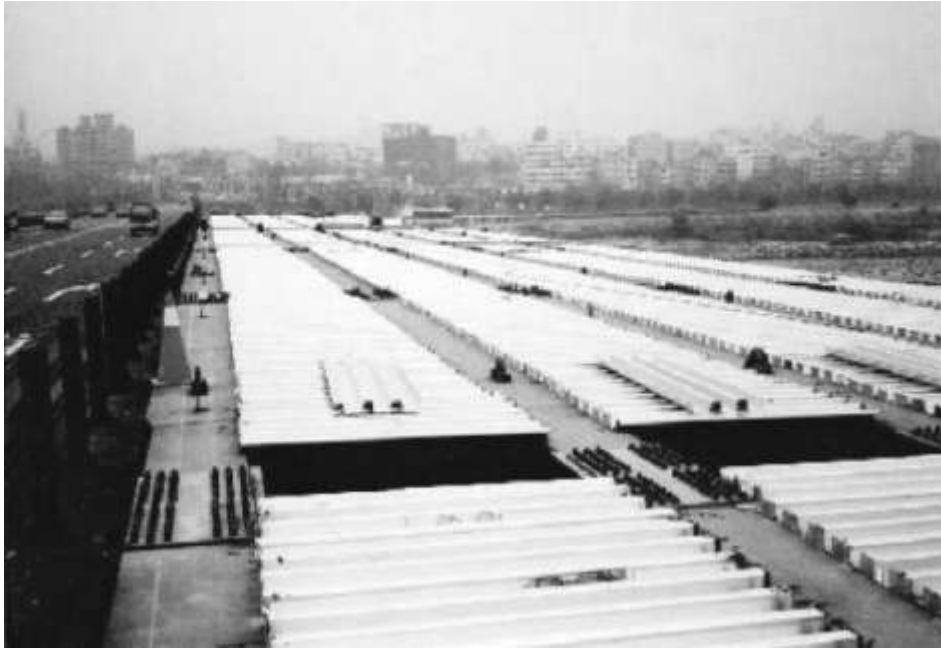
圖 4-74 東勢大橋修復之情形  
拍攝日期：民國 90 年 5 月  
提供者：國家地震工程研究中心

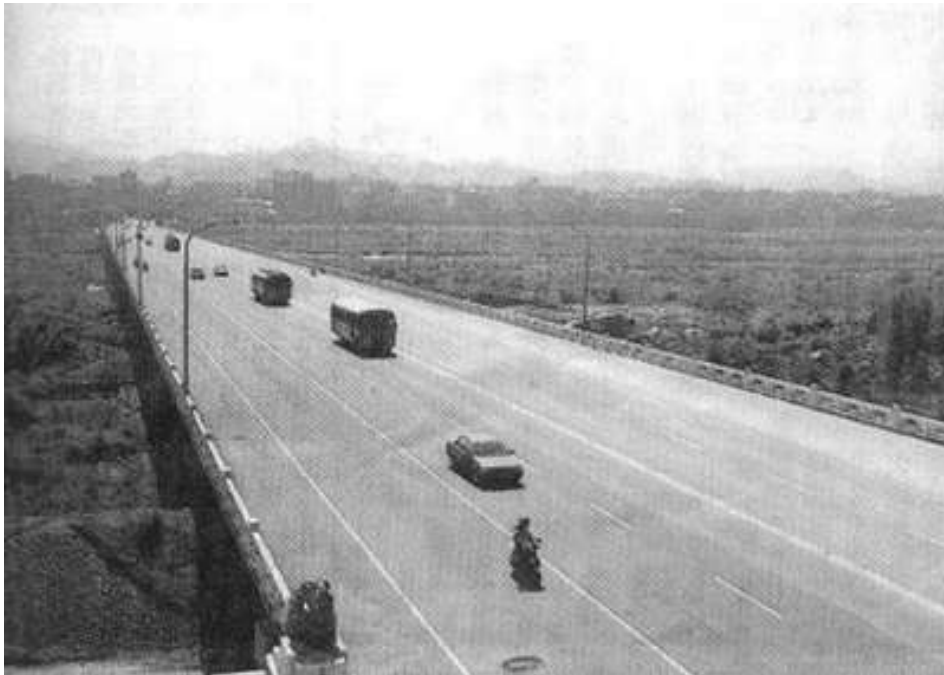
圖 4-75 修復後的東勢大橋  
拍攝日期：民國 91 年 3 月  
提供者：國家地震工程研究中心

東勢大橋重建之後，從鋼筋混凝土改為鋼樑結構，防震係數達 0.33，可抗七級地震。大橋也多出了二米的人行道，人行道欄杆和花隔磚的造型，成為東勢人欣賞大甲溪日出和日落風情的新步道，完工後的東勢大橋如見 4-75。

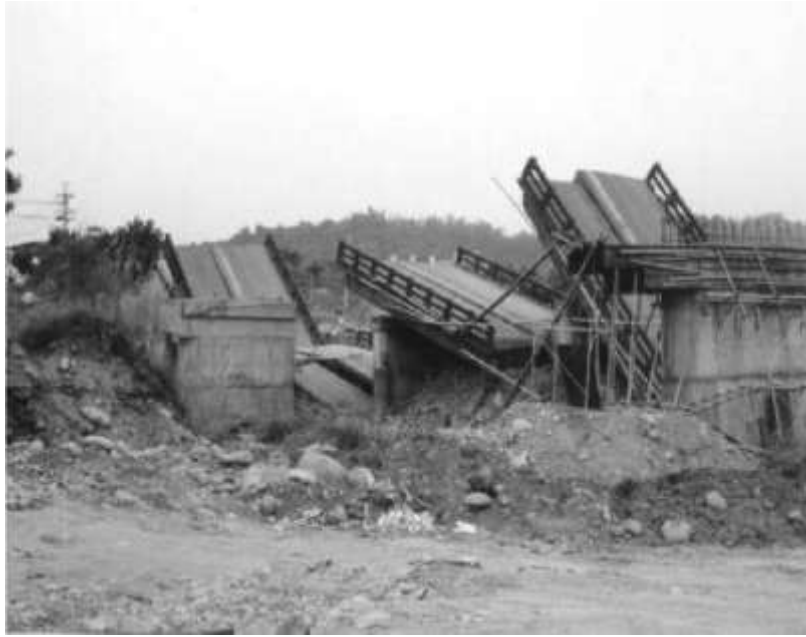
圖 4-76 震後損毀的一江橋

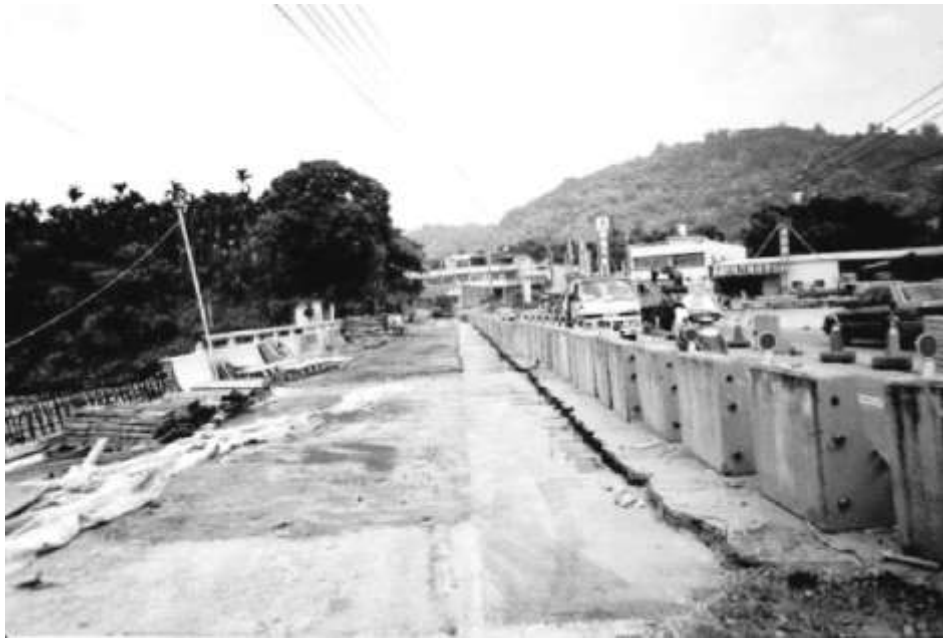
圖 4-84 修復中的延平橋

延平橋橋墩於地震時開裂部份，以鋼筋混凝土加箍補強，如見圖 4-84。橋面開裂部分，施作縱向伸縮縫修補，而第六孔下游側橋面及橋台打除重作。竹山端引道陷落部分，重新調整縱坡改善並配合使用高阻尼隔減震支承以防止落橋。重建總經費為一千六百萬元，於民國 89 年（2000）4 月 15 日開工，同年 9 月 11 日完工，如見 4-85。<sup>186</sup>

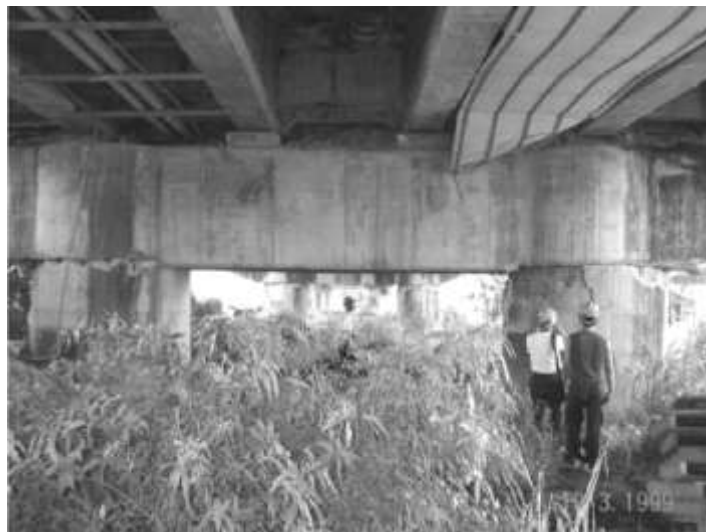
於九二一地震發生後，橋面板產生明顯之錯位，在橋柱與帽樑相接處亦發現混凝土剝落鋼筋露出之現象（如見圖 4-86）。以下分別說明損壞情況：<sup>188</sup>

1. 第二跨（由東向西算起）產生明顯之錯位，其中與第一跨連接之伸縮縫產生 14 公分之位移，上下高程差 4 公分，縱向位移達 2 公分。
2. 於橋體第三與第四跨連接處產生近 50 公分之水平位移。
3. 橋柱與帽樑發生錯動，相接處發現混凝土剝落鋼筋露出之現象。
4. 預力樑之支承遭受位移破壞。

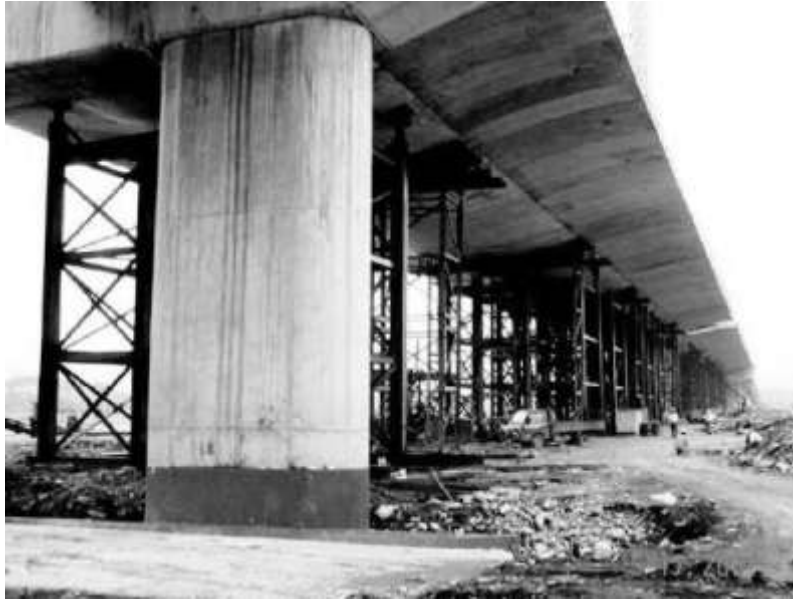
圖 4-91 修復中的集鹿大橋

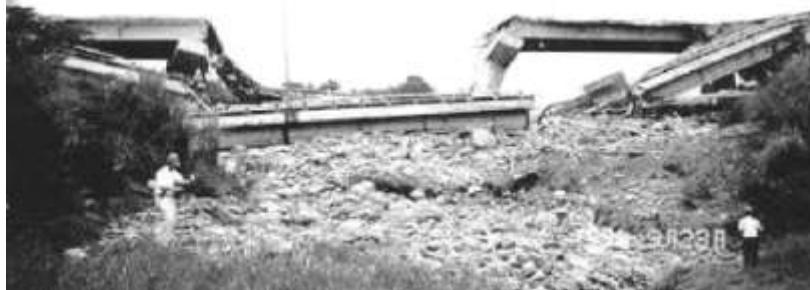
圖 4-93 震後損毀的名竹大橋

名竹大橋於九二一集集大地震中發生斷橋，致使台三線交通中斷。南投工務段於民國 88 年（1999）9 月 21 日清晨 5 時即開始勘災，結果發現名竹大橋竹山端部分橋墩及橋台因車籠埔斷層於其間經過，地表錯動隆起而發生落橋損毀，部份橋面因大樑脫離帽樑支承座而落橋，受擠壓側大樑端及橋面版則凸出越過帽樑。地震使竹山端地盤錯動，隆起約 3 公尺，造成名竹大橋於竹山端北上線第 23、25、27 孔橋面落橋，南下線第 22、23、24、25、27、28 孔橋面落橋。此外，鄰近區域有地裂情形，部份橋墩產生斷裂、壓毀或嚴重傾斜。南下線第 27 孔有一砂石車隨上部結構掉落，第 22 與 23 橋孔間有一摩托車亦隨上部結構掉落，其損壞情形如見圖 4-93。<sup>195</sup>

為避開河床內原舊橋沈箱基礎及斷層帶，修復新橋必須採較大跨徑，減少橋墩基礎方式辦理設計。另為配合竹山端堤防線及部分舊橋台前，已設有中區水資源局之集集引水計劃（供六輕使用）雙孔箱涵渠道，故決定竹山端新橋台再後退 75 公尺。而有些橋墩墩柱雖未傾倒，但已產生明顯裂縫，為安全計須予打除。經研議結果，新橋跨徑 37.5 公尺一孔，50 公尺三孔及 45 公尺一孔，合計五跨連續橋梁，全長 232.5 公尺。

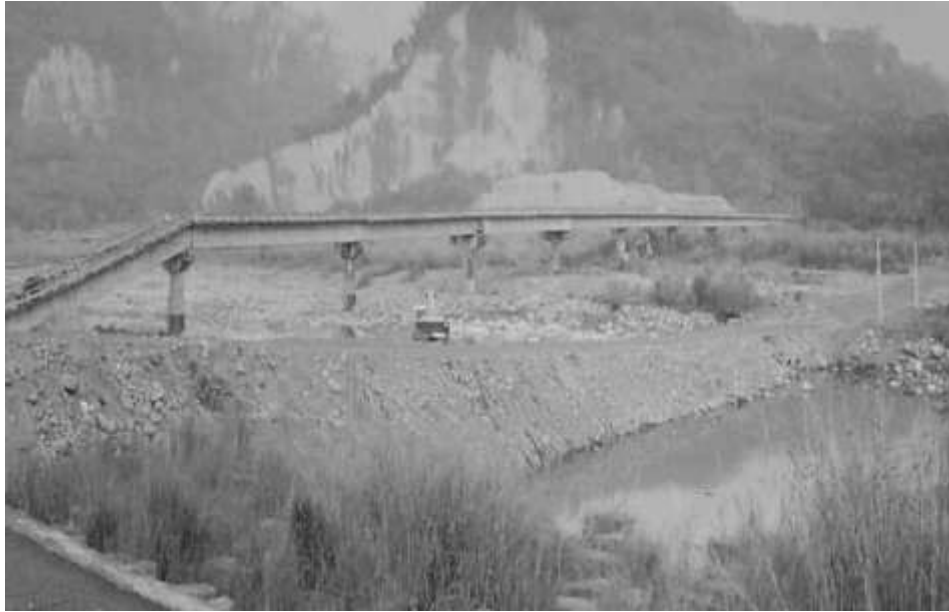
圖 4-98 受損的龍門大橋

龍門大橋主要受損情況為兩跨落橋，而相鄰跨間有橫向相對位移。由現場勘察發現，除了上述損壞外，並無其他橋柱或橋台的損傷情況。由於該橋上部結構為兩根預力 I 型樑組成，而在跨與跨之間並無防止落橋裝置，故應為橫向地震力過大造成樑端橫向移動造成落橋。<sup>202</sup>

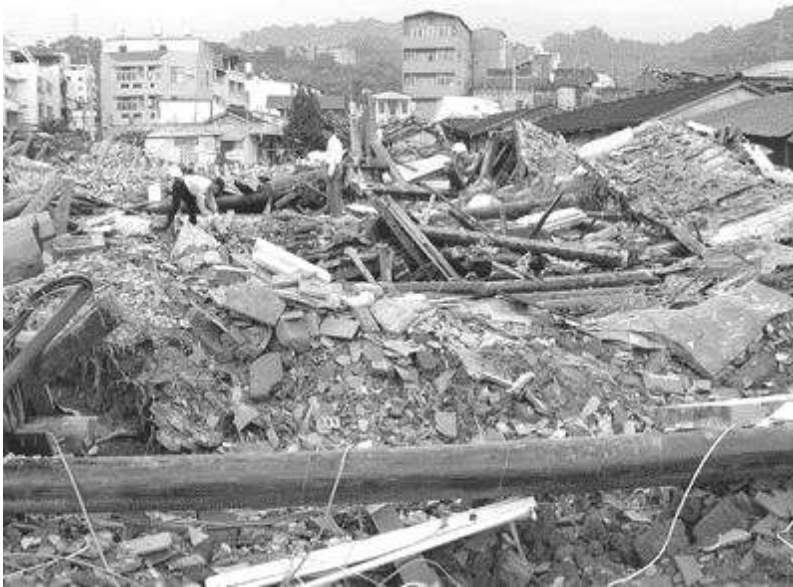
圖 4-104 震災後的霧峰林宅

在景薰樓前、中落部份，門樓之屋頂及結構完好。第一進正身及拜亭屋面損毀，但主要樑柱結構完整。而左護龍正立面山牆全倒、前半段屋面嚴重塌陷，後半段之主要結構及屋面尚完整。右護龍壁面龜裂、剝落，但主要結構及屋面尚稱完整；右護龍由一進通往二進之山門倒塌。穿心廊、左右迴廊及第二進正身、拜亭全毀，僅剩部份壁面及牆基。景薰樓後樓部分則完全毀損倒塌。

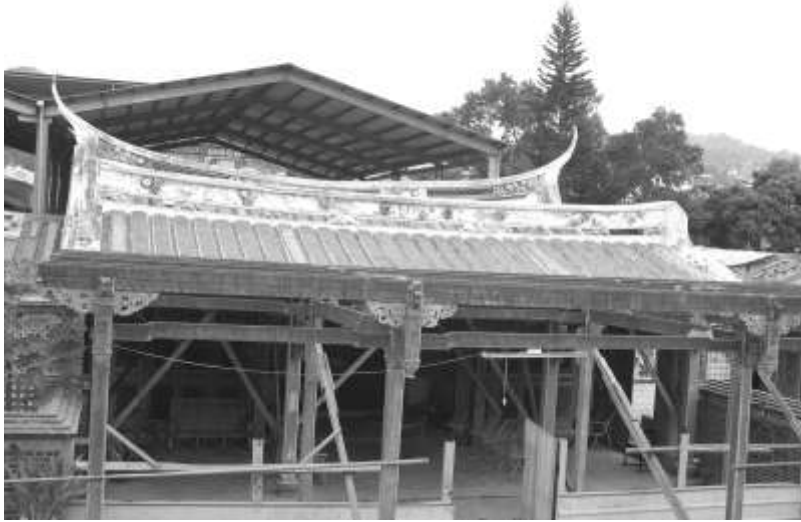
圖 4-105 景薰樓緊急支撐加固情形

九二一地震的發生，不但使霧峰林宅建築群包括頂厝、下厝、萊園均遭到嚴重的毀壞，更造成生命的傷害與財產的損失。因此臺中縣文化局提出了「九二一震災霧峰林宅清理（整理）及文物搶救保存工作」計畫，乃基於如何在短時間內進行搶救埋沒於瓦礫堆中的重要文物資料，並加以妥善的現場清理、紀錄及文物登錄造冊工作，並進一步藉由清理與紀錄的成果提出震災評估報告及修復建議等，以作為日後復建霧峰林宅之重要基礎，其重修之情形如圖 4-105、圖 4-106。

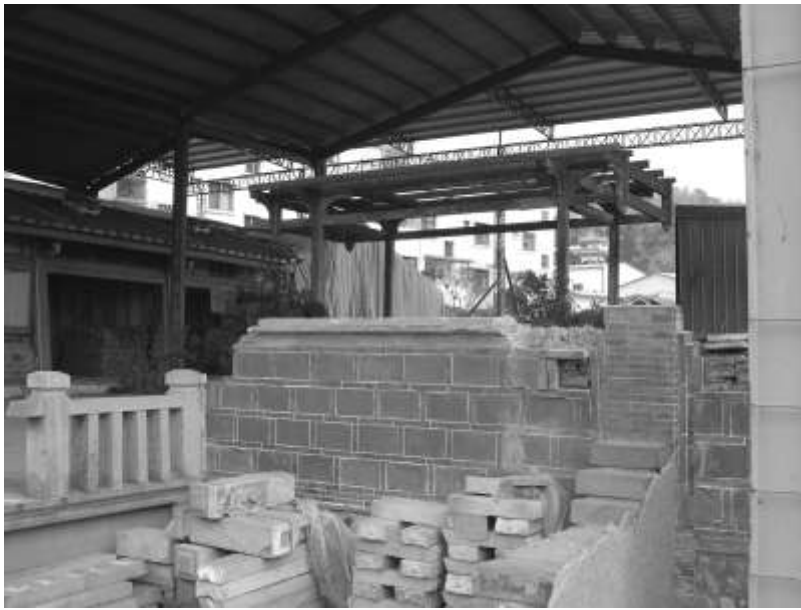
圖 4-106 景薰樓中落清理後保護鋼棚架現況

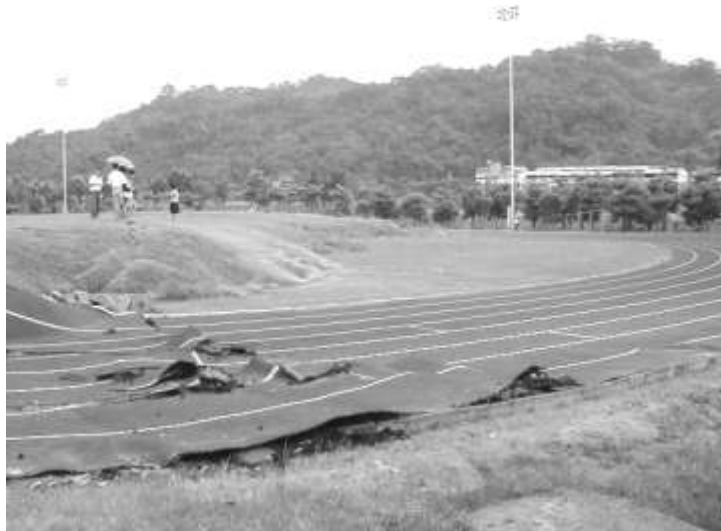
圖 4-110 震災後台中縣光復國民中學舊址之操場

考察霧峰鄉光復國中基地之現況 (如見圖 4-110)，特別是校區一側地面抬升一至二公尺，把原本平坦的操場一分為二，並使校舍傾斜倒塌、河堤斷裂、河床隆起，操場內與河堤兩斷層的走向有八十度的相交，並有將近三公尺的斷層錯動。比照於上述國外地震斷層現址保存的案例，尚能適當地加以規劃，應具有國際級原址保存博物館之優勢條件。此外，基於災區重建、民生飲用水之供應、道路橋梁之搶通、土地徵收、地質穩定性與保存持久性等考量因素，最後經教育部會同相關單位選定為籌建九二一地震教育園區基地，以現地保存光復國中隆起操場之遺址。透過學者專家之規劃及社區居民的主動參與，以將大自然災害的地理景觀，轉換為社會記憶的人文地景。
