「鹽寮、福隆沙灘現地驗證 總結報告會議」

114年9月9日

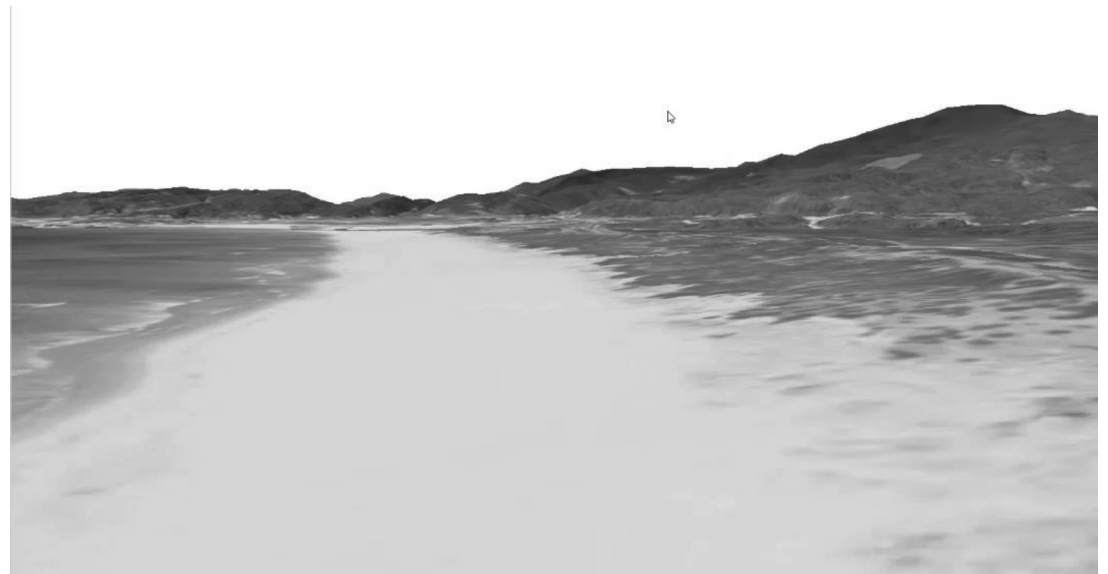
- 以前述 DTM (92、102、111年) 資料，分析沙灘變遷情形，並完成3D模型成果。
- 建立上述多時期模型之動態影片，回應地方委員所述沙灘斷崖現象。

地方委員表示沙灘斷崖為重件碼頭所致

多時期(92、102、111年)3D模型動態影片，
呈現沙灘變化情形
