# 鹽寮、福隆沙灘現地驗證規劃第2次會議

日期 | 113 年 5 月 6 日

# 一、工作執行框架

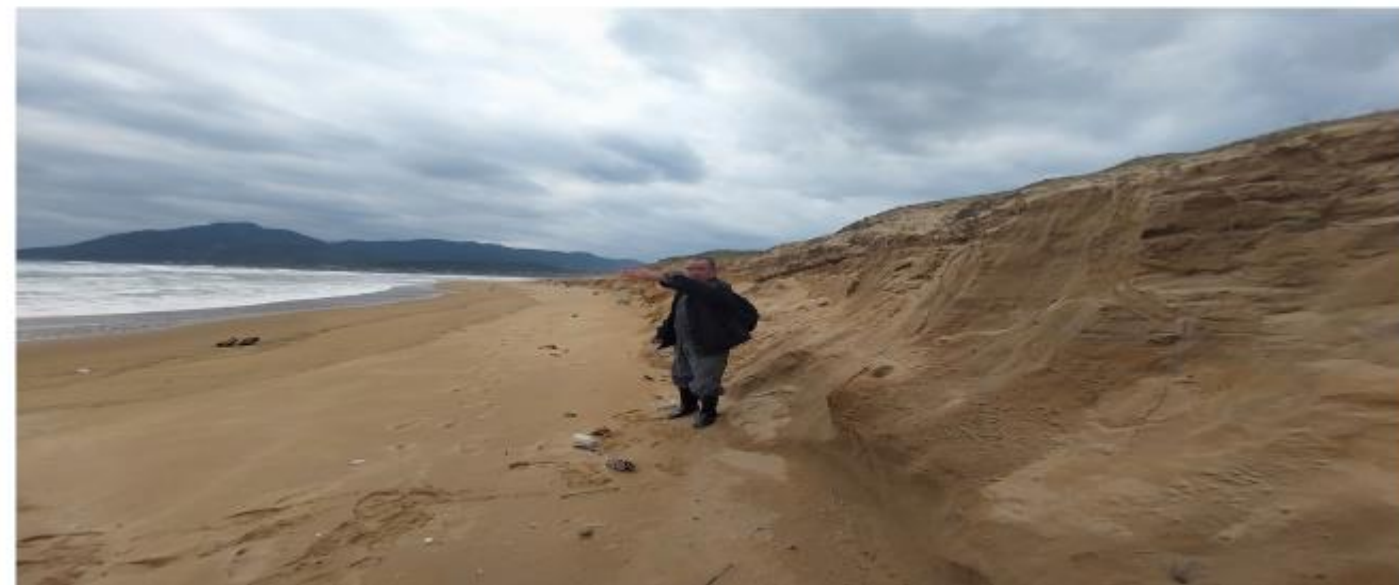
我身後的沙堆斷崖，是因核四突堤效應，造成黃金沙大量流失所形成的；這個斷崖最高處的高度超過2.5公尺，整段沙堆斷崖長度超過270公尺！112年1月29日拍攝

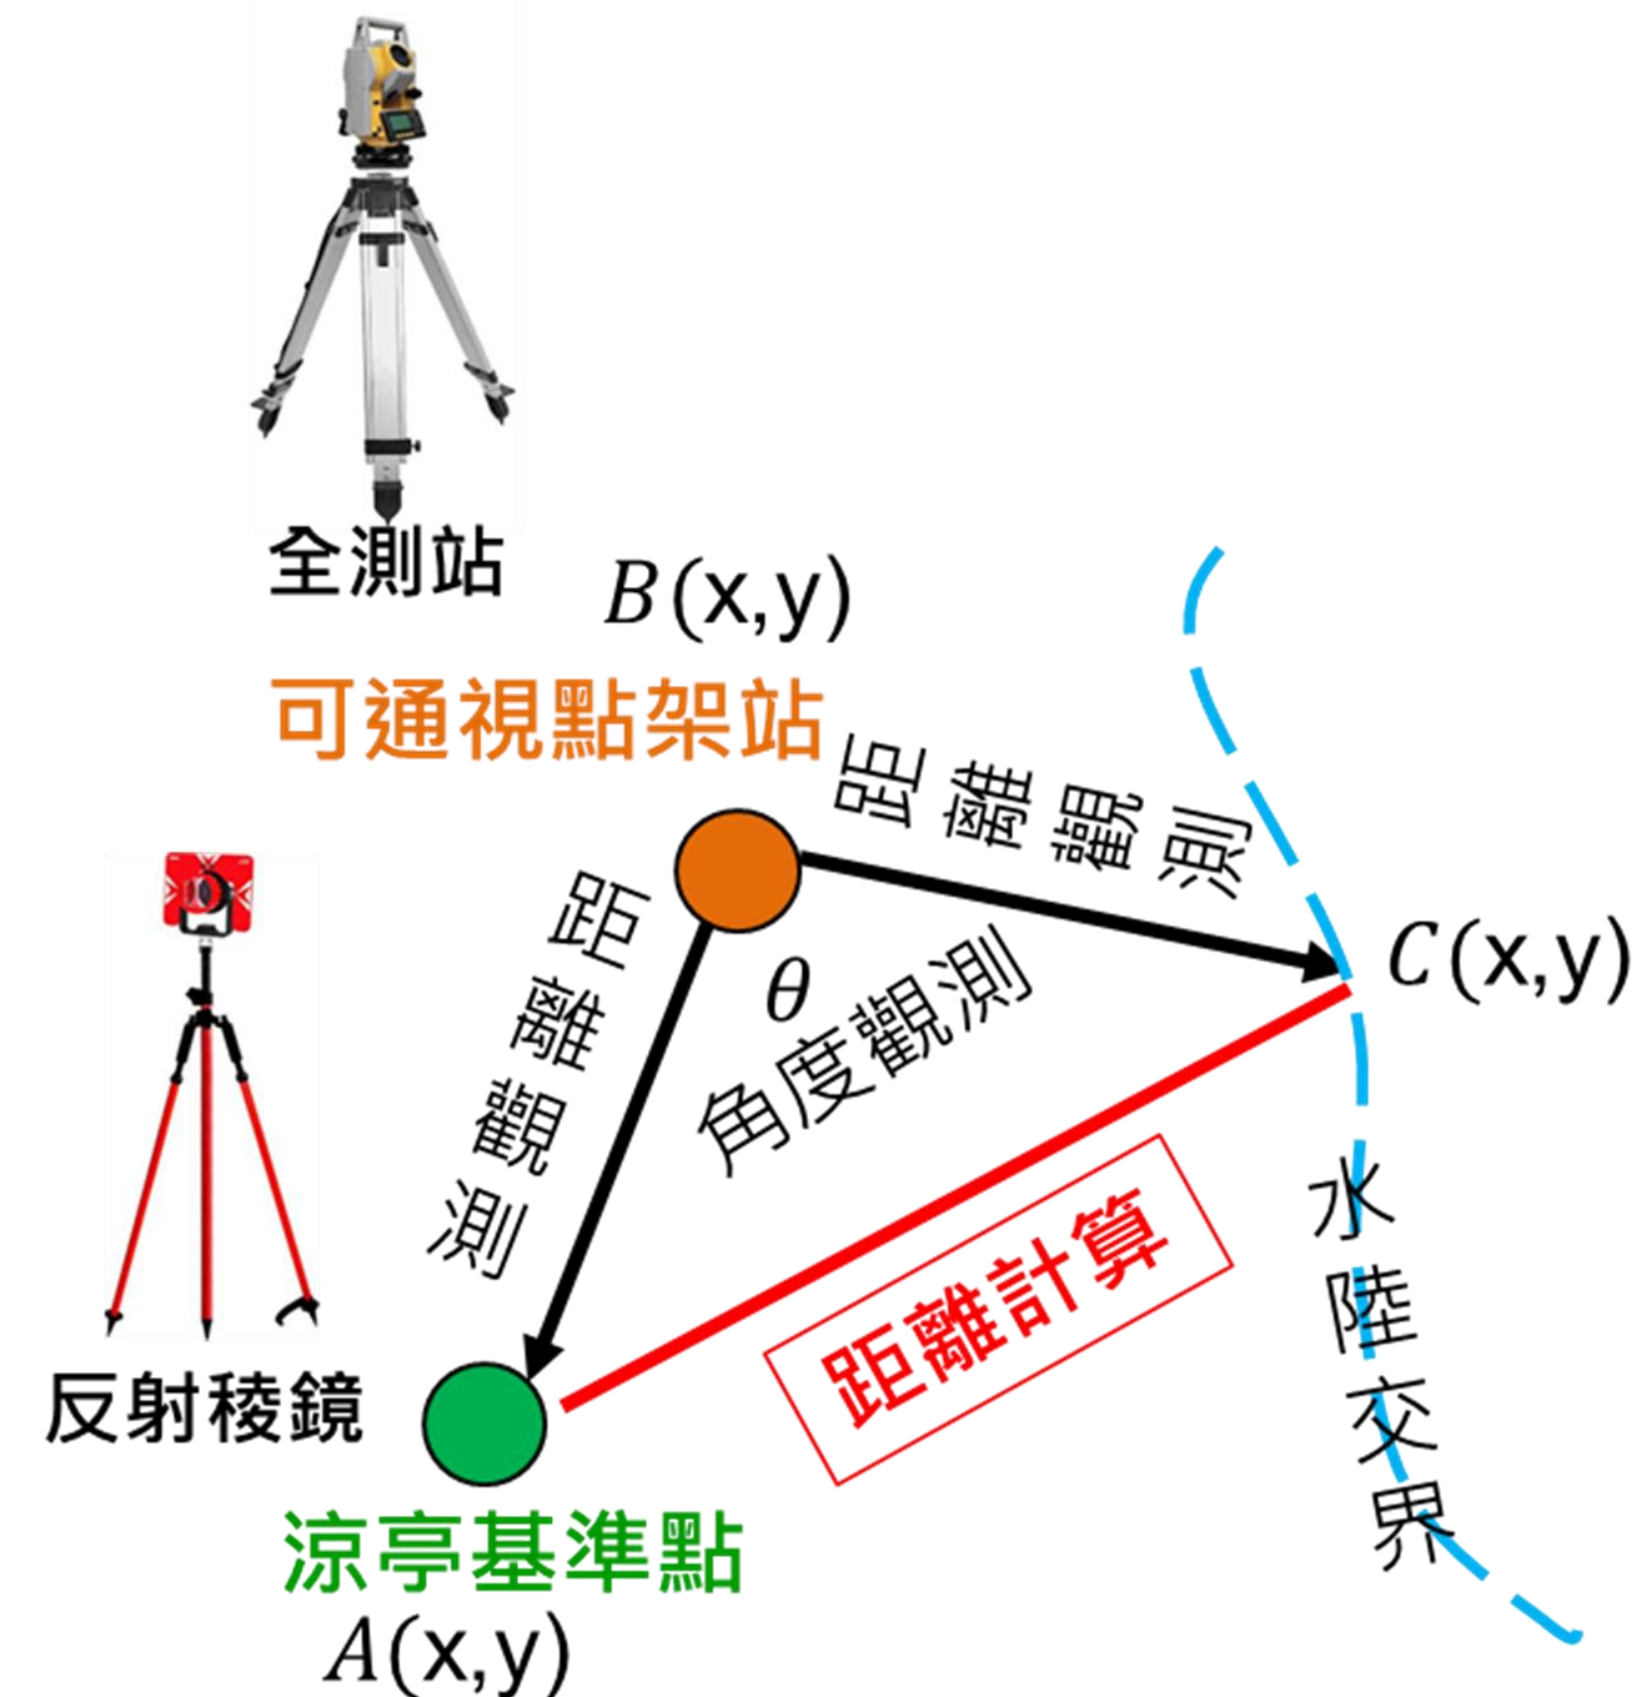
## 四、詳細(精密)監測-沙灘寬度現地驗證規劃(平面測量)(3/4) (若有需要)

- 於涼亭1設置穩固控制點，後續架設**全測站於通視點**，量測涼亭至水陸交界之距離，以驗證沙灘寬度。
- 涼亭2與涼亭3無法與水陸交界通視，需引點至可通視位置，再計算涼亭與水陸交界之距離。

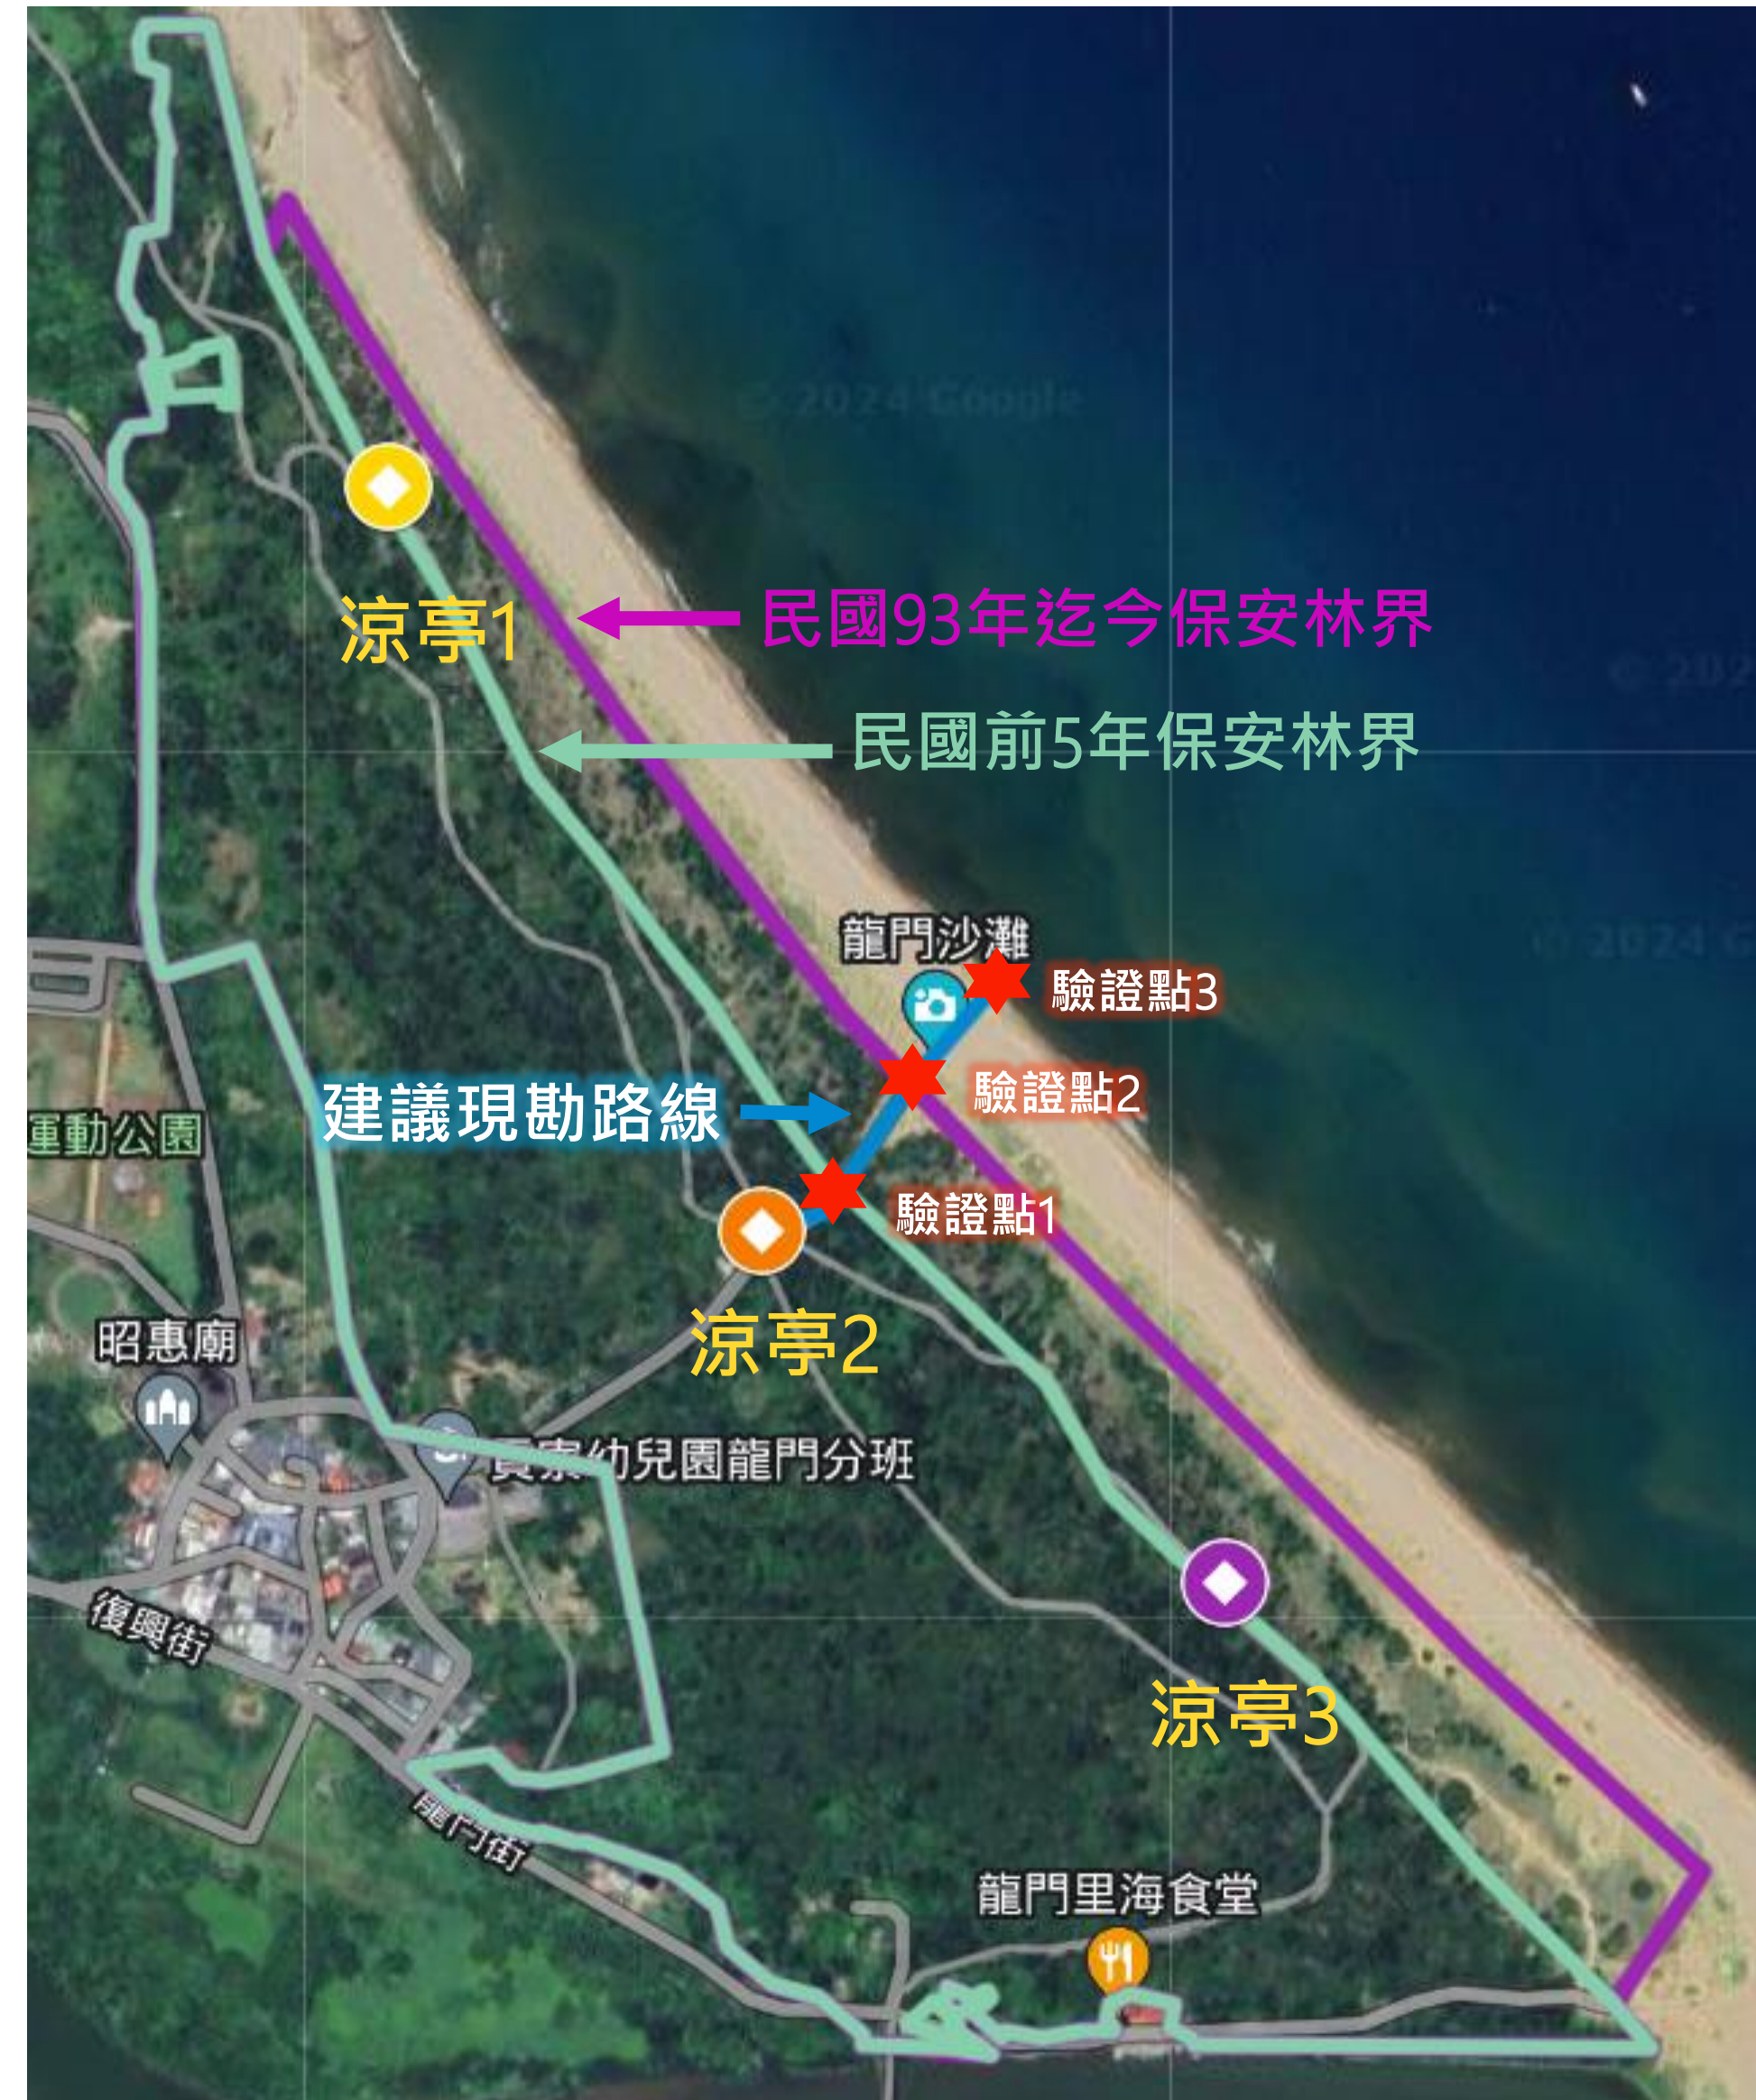
# 現勘路線(由涼亭2步行至沙灘水陸交界線)

1. 搭車至涼亭2集合，再以步行方式依序至驗證點1→驗證點2 →驗證點3，後續再沿原路返回涼亭2。  
(約78公尺) (約65公尺)

2. 民眾沿途可自行利用手機GPS定位後，快速計算求得各驗證點間之寬度。

- 驗證點1：民國前5年保安林界(使用46、58、63、72年與111年之圖層比較)
- 驗證點2：民國93年迄今保安林界(可切換歷年航空影像)
- 驗證點3：水陸交界線(可切換歷年航空影像)
