鹽寮、福隆沙灘現地驗證規劃第3次會議

日期 | 113 年 9 月 5 日

- 一. 前次會議決議辦理情形
- 二. 「比較基準年」之討論及確認
- 三. 臺大第三方團隊說明現地驗證結果
- 四. 臨時動議

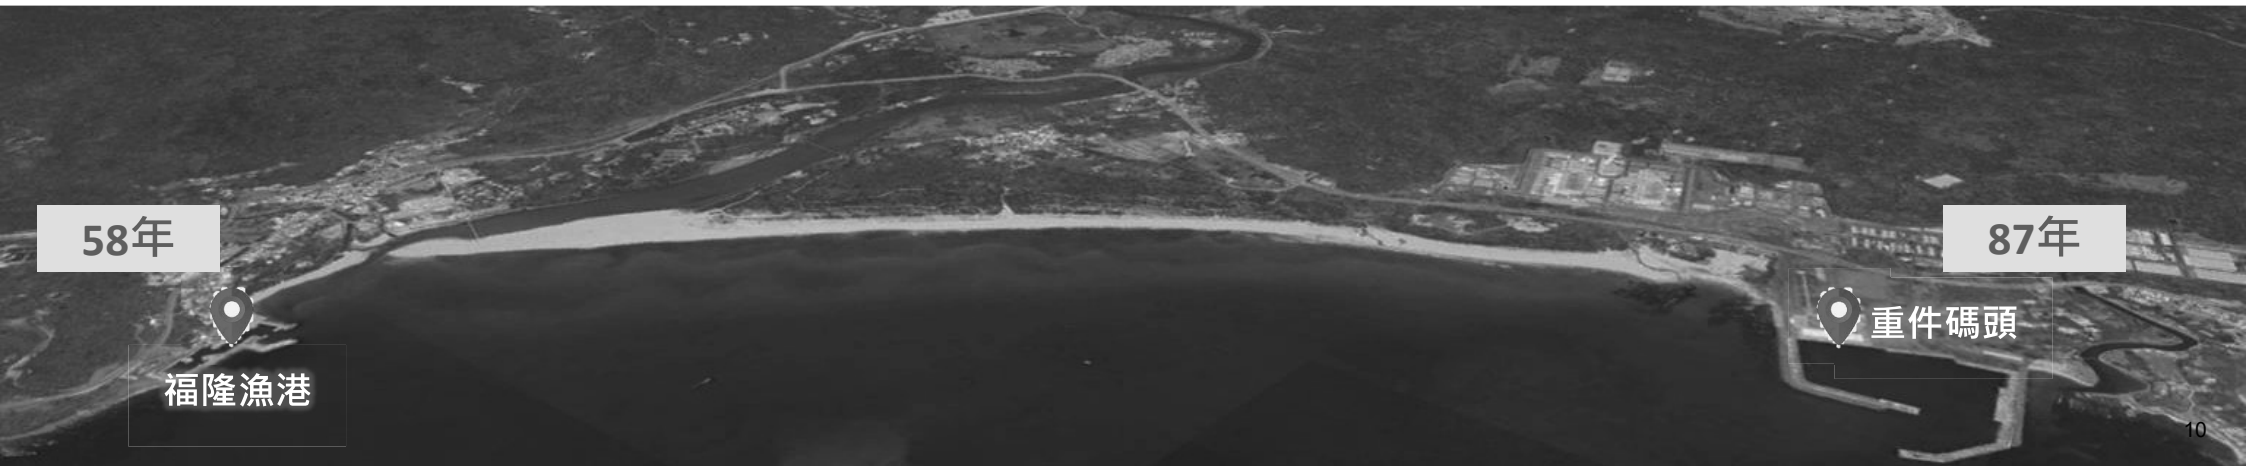
■ 過往監測範圍

- 建議驗證範圍：建議驗證範圍由重件碼頭至福隆漁港，距離約4公里，可包含整段鹽寮福隆沙灘，並可比較中山大學自84年起迄今29年監測資料。

項次	過往 監測範圍說明	說明
1	由重件碼頭至福隆漁港 (中山大學)	涵蓋完整鹽寮、福隆沙灘範圍
2	北起台電核四廠進水口南防波堤南側，南至大黑礁北側。(海洋大學)	未涵蓋完整鹽寮、福隆沙灘範圍

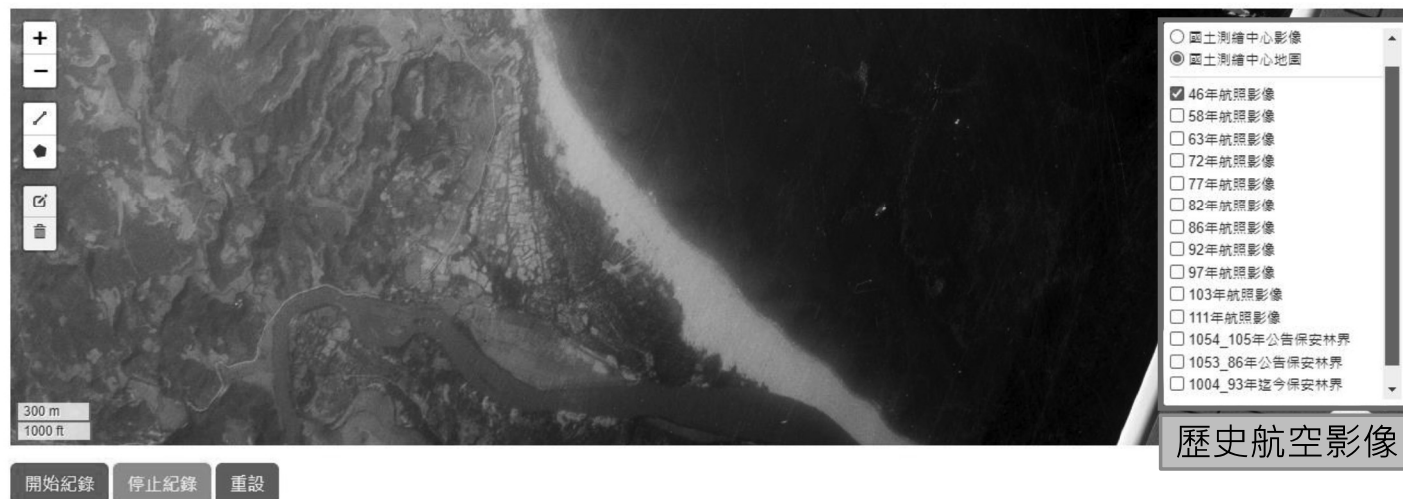
鹽寮、福隆沙灘現地驗證平台

➤ 臺大團隊架設行動平台

- 112年12月經濟部與環團會議決議：經濟部針對沙灘寬度驗證組成調查團隊。
- 委由臺大團隊113.05.02架設行動平台(<https://track.cytech.tw/>)，將歷年(民國46~111年)航空影像圖上傳雲端。
- 可依循下方QR-Code，由手機進入平台網站。

註：設計行動平台(<https://track.cytech.tw/>)，建議使用Chrome開啟

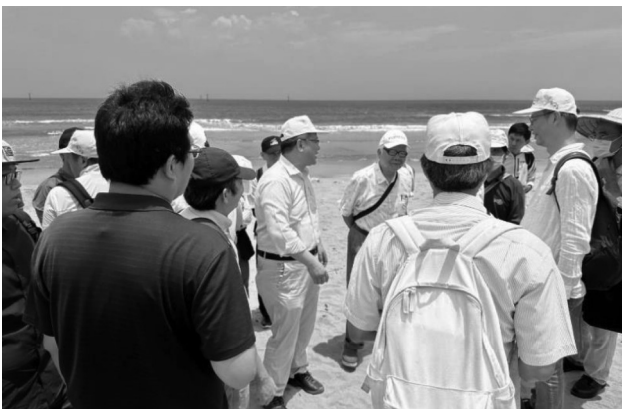
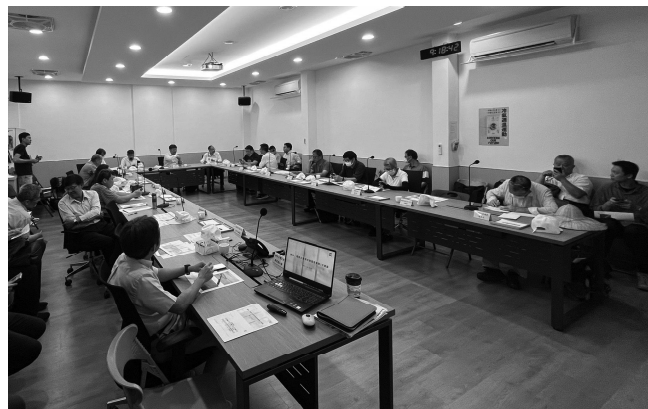
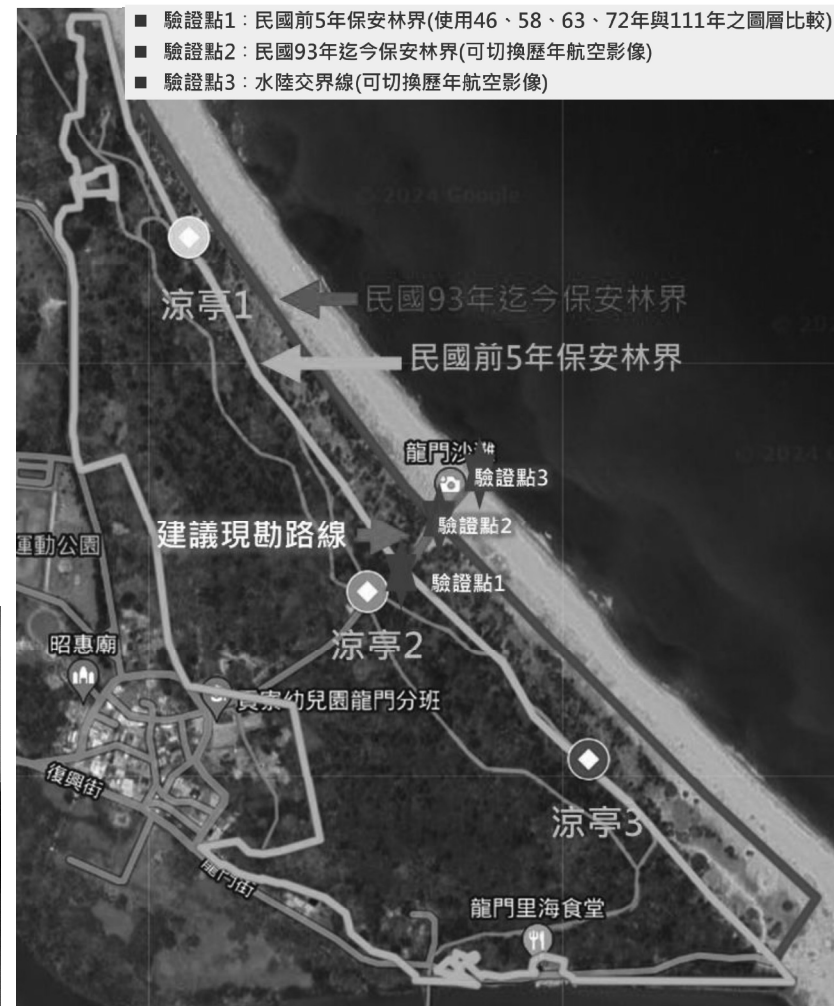
➤ 沙灘寬度GPS快速驗證工作

- 113.05.06第2次鹽寮、福隆沙灘現地驗證會議，委員及民眾現場進行前述沙灘寬度GPS快速驗證工作。
- 當日現勘動線說明：
 1. 搭車至涼亭2集合，再以步行方式依序至驗證點1→驗證點2→驗證點3，後續再沿原路返回涼亭2。
 2. 民眾沿途可自行利用手機GPS定位後，快速計算求得各驗證點間之寬度。

- 民眾利用手機GPS定位後，即可快速計算求得各驗證點、保安林界及沙灘水陸交界之距離(詳下圖)，並可與歷史航空影像圖所量測之距離進行比對。

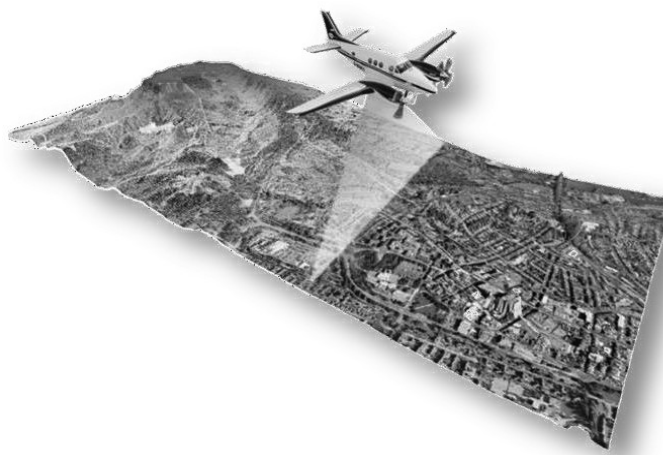
➤ 數值地形模型之定義-內政部國土測繪中心數值地形模型(DTM)

- (Digital Terrain Model)乃以數值化方式展現三度空間地形起伏變化情形，為國土管理、國土數值地形模型保育及地質敏感潛勢分析及災害防救治等重要依據。
- 測量領域內將數值地形模型(DTM)再分為二種不同意義的數值模型，
 1. 數值高程模型(Digital Elevation Model)：地球表面自然地貌起伏(不含人工建物及植被)。
 2. 數值地表模型(Digital Surface Model)：地表最上層覆蓋物(含人工建物及植被)。

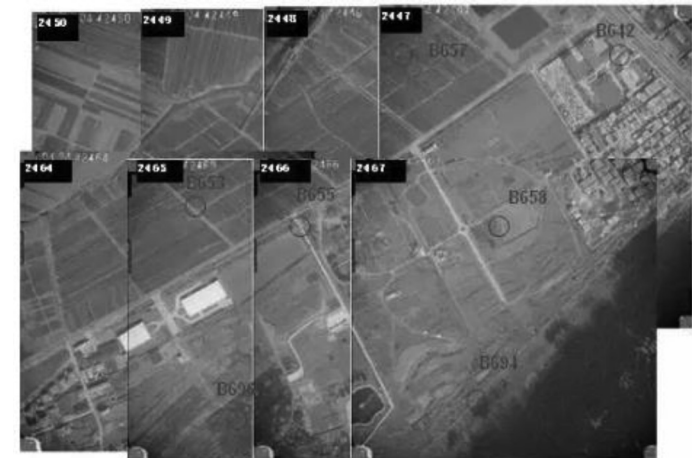
➤ 數值地形模型之定義-內政部國土測繪中心數值地形模型(DTM)

- 航測產製數值地形模型 (DTM) 的原理是透過航空攝影技術捕捉地表影像，配合嚴謹的空中三角測量原理，並經過數位影像處理，生成三維地形模型，精確計算每一個地面點的高程資訊，從而生成高精度的數值地形模型，其高程精度約為 $\pm 25\text{cm} \sim \pm 50\text{cm}$ (低海拔地區)。

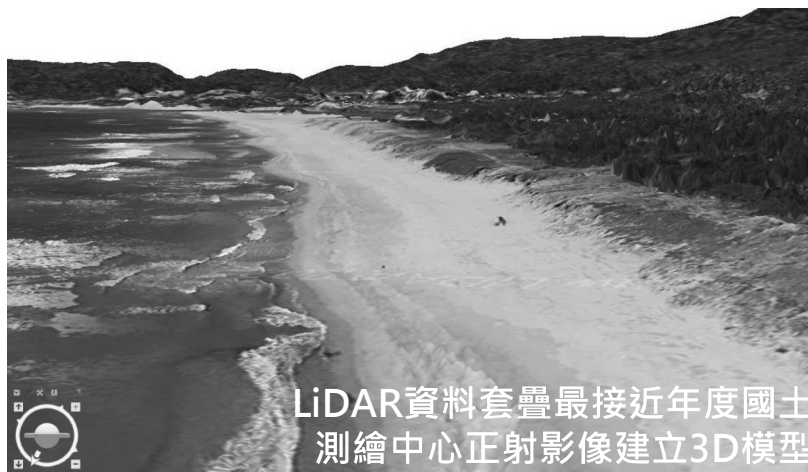
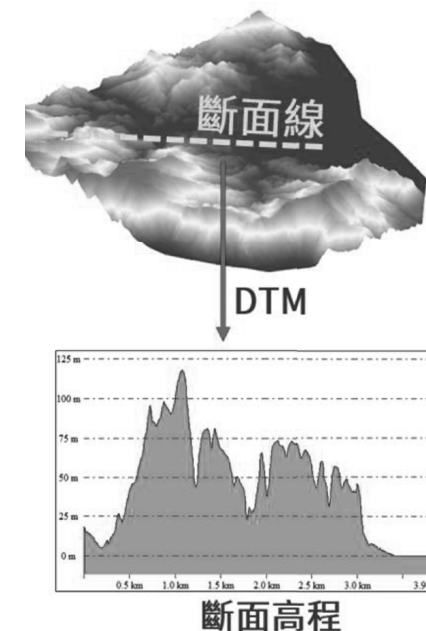
➤ 數值地形模型之使用目的及應用

- 為分析研究福隆、鹽寮沙灘歷史變遷情形，透過取得福隆鹽寮附近的數值地形模型(DTM)，觀察分析該區域沙灘之變遷狀況。且本案利用政府公開資訊將有助於評估成果的公正與客觀性。
 - 內政部國土測繪中心數值航測建置數值高程模型(DEM，5m解析度)。
 - 內政部國土測繪中心空載光達建置(LiDAR)數值地表模型(DSM，1m解析度)。

透過歷年DSM數據比對，分析福隆、鹽寮沙灘之變化情形。

識別沙灘侵淤區域、沙灘斷面變化、沙灘砂量變化。

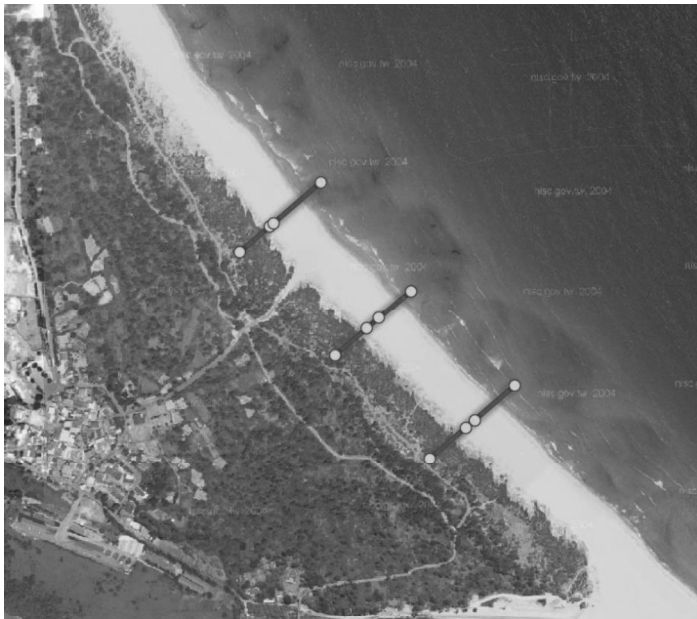
- 數值地形資料套疊最接近年度之國土測繪中心正射影像建立模型
- 因早期發電廠屬機密設施，且此處原為核電廠，故有些廠區影像則用其他相關圖資或服務補充在此予以說明

92-94年拼接正射影像
(因影像圖幅不足，部分採用94年成果)

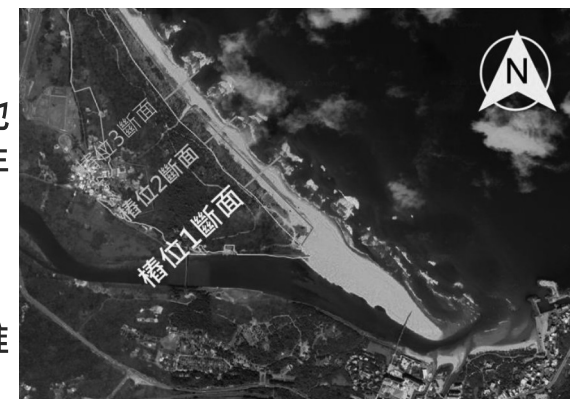
樁位1斷面

- 由歷年高程資料測線套疊，雖網格精度有所差異，92年為5m解析度DEM，其他年度為1m解析度DSM（已有開始規劃申請年度間隔和數量），但可以看出不同年度差異和堆積量。
- 初判「1004_93年迄今保安林界」前後土堆應為102年福容飯店人工土方堆置區。
- 斷面1以92年5m解析度DEM為基準，可顯著見到此人工土堆區在102年度前緣堆積比較高，但從111年度顯示有逐年向陸側堆積的情形，研判為受自然營力(風、波浪)造成崩塌與堆積的現象，惟從航照可補充判別一些沙灘植物已經開始穩定生長，且砂總量應差距不大。

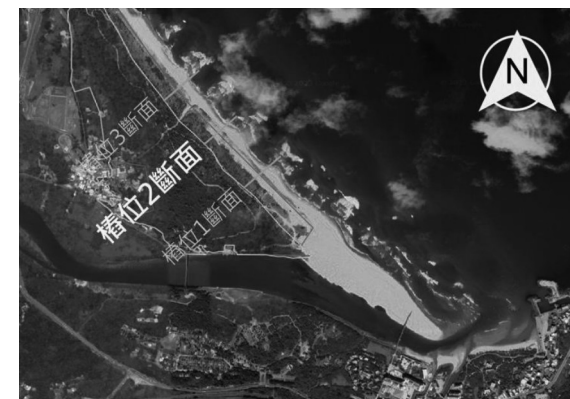
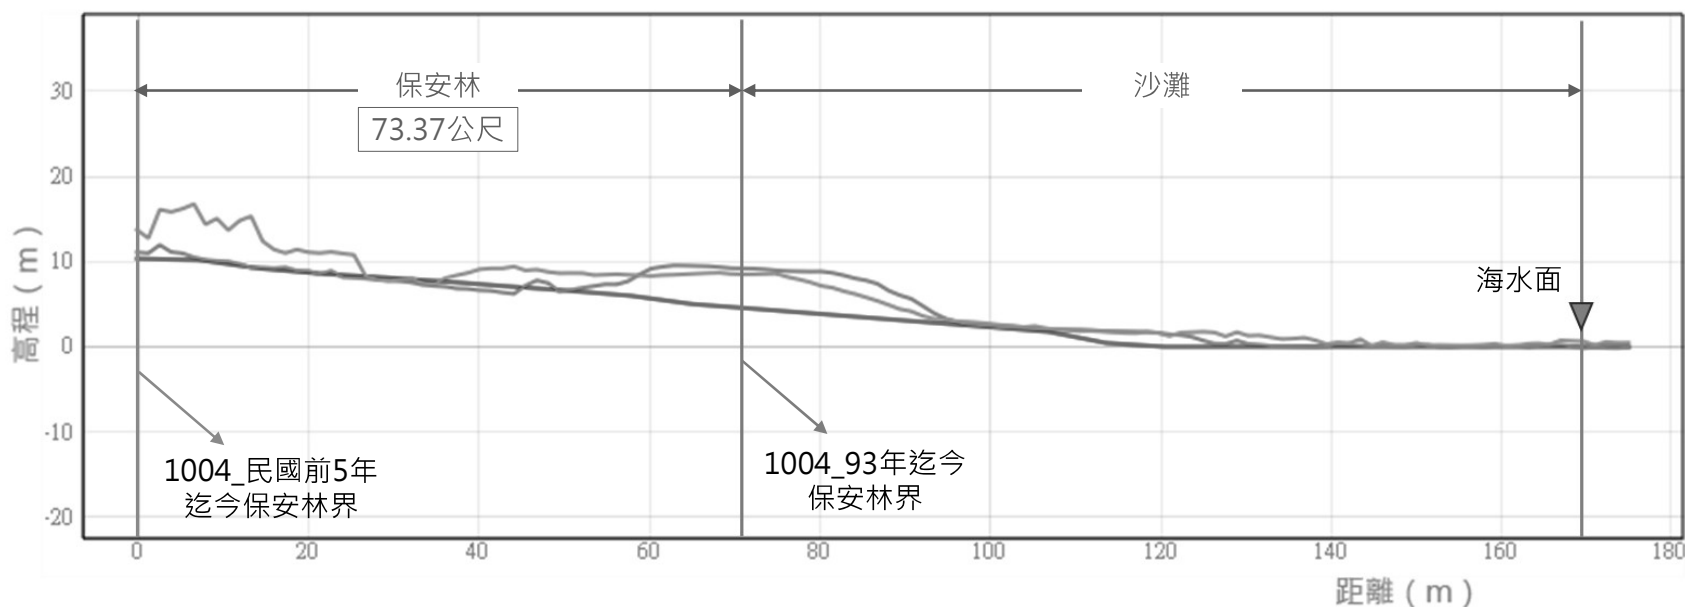
樁位2斷面

- 初判「1004_93年迄今保安林界」前後土堆應為102年福容飯店人工土方堆置區。
- 由斷面2可觀察出，人工土堆區寬度111年度較102年度寬，加上保安林護育有成，故111年度保安林內DSM(涵蓋植生及堆積土方)成果有顯著變厚、變多的現象。

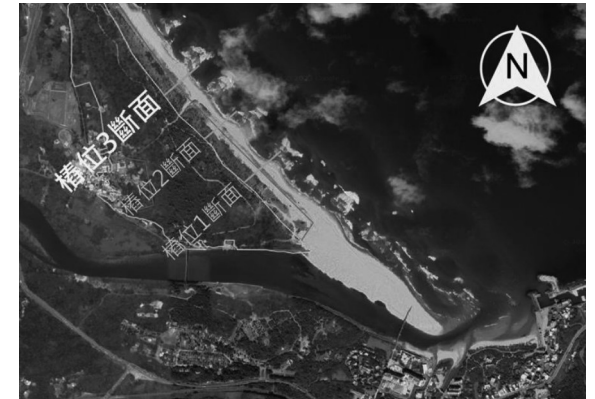
樁位3斷面

- 初判「1004_93年迄今保安林界」前後土堆應為97年及100年台2線及自行車專用道新闢工程人工土方堆置區。
- 由斷面3可觀察出，人工土堆區寬度111年度較102年度寬，加上保安林護育有成，故111年度保安林內DSM(涵蓋植生及堆積土方)成果有顯著變厚、變多的現象。

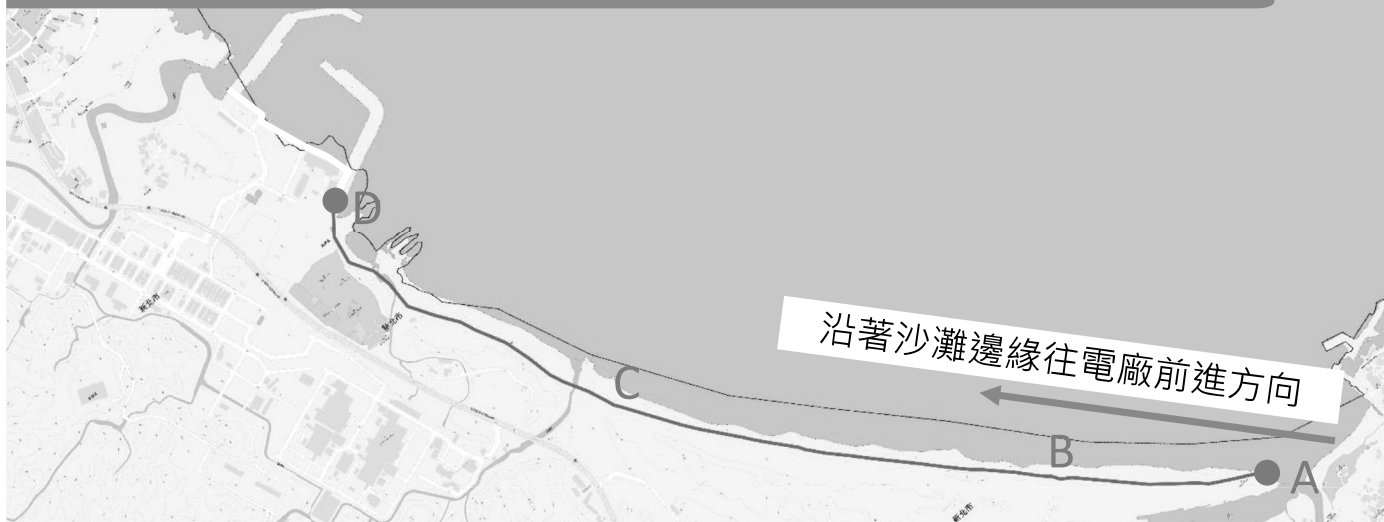
三、臺大第三方團隊說明現地驗證結果-沙灘厚度驗證(12/12)

➤ 數值地形多時期成果-數值地形之斷面分析成果
