鹽寮、福隆沙灘現地驗證規劃 第五次會議

貳、第三方團隊說明「現地驗證規劃」辦理情形

三、現地驗證工作總結

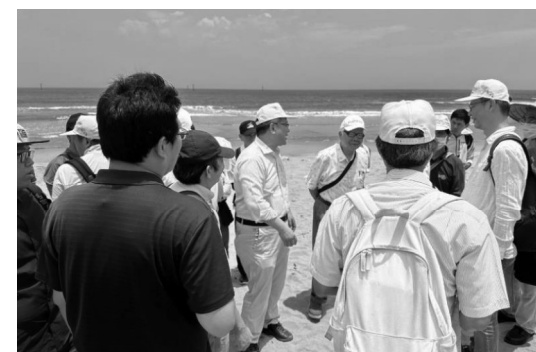
113.5.6現地實際量測

- 113年5月6日於現地實際進行量測，並驗證沙灘寬度之減少原因為防風林植生造成，與前述工程會113年4月所發行參考手冊調查結果一致。

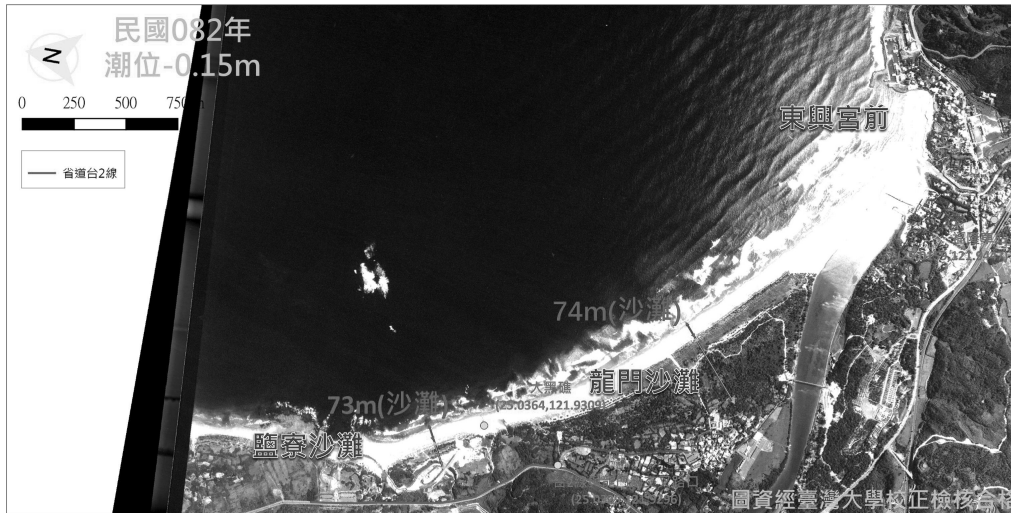
三 歷年航空影像沙灘寬度比對(1/3) 82~86年，碼頭施工前

●比對基準：以46年農林署航空影像圖保安林實際植生處，套繪至82及86年影像圖，量測至0米岸線。

- 鹽寮沙灘：86年較82年保安林植生寬度減少5m，沙灘寬度增加17m。
- 龍門沙灘：沙灘變化幅度不大，保安林生長穩定無明顯變動。
- 東興宮前：因航空影像曝光無法比較。

區域	年	保安林植生 (m)	平坦沙灘寬 (m)
鹽寮沙灘 (1053保安林)	82	136	73
	86	131	90
龍門沙灘 (1004保安林)	82	370	74
	86	370	76
東興宮前 (1054保安林)	82	航空影像曝光無法判讀	
	86	106	57
